Udeluftindtag gennem kanaler i jord

Niels C. Bergsøe

Titel Udeluftindtag gennem kanaler i jord
Serietitel SBI 2012:06
Udgave 1. udgave
Udgivelsesår 2012
Forfatter Niels C. Bergsøe
Sprog Dansk
Sidetal 49
Emneord Udeluftindtag, kanaler, skimmelsvamp, ventilationsluft

Denne undersøgelse skal medvirke til at afklare, om udeluftindtag gennem ventilationskanaler anbragt i jorden udgør et potentielt sundhedsmæssigt problem.

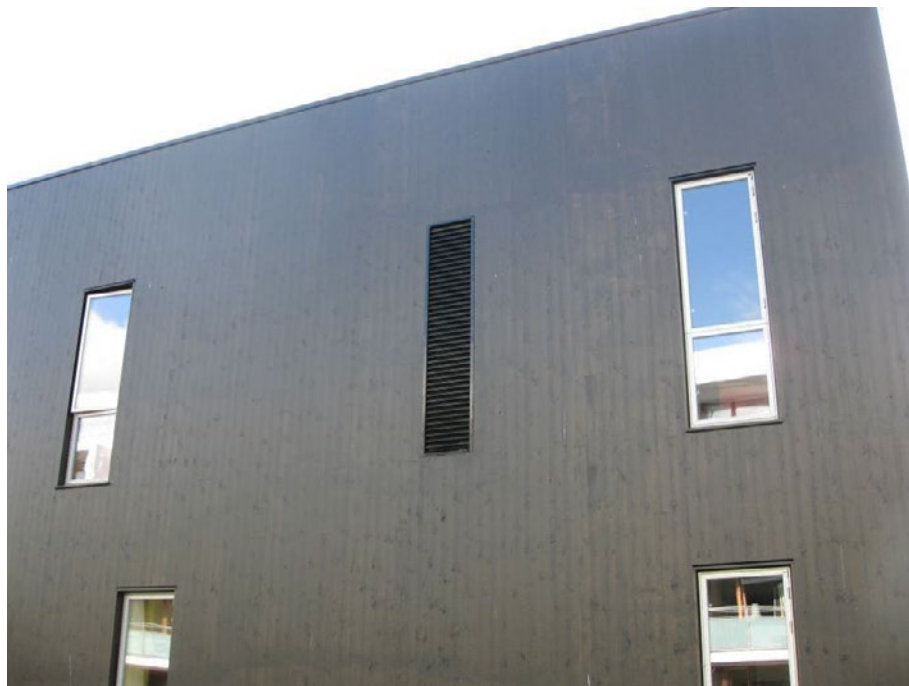
Figur 8. Udeluftindtag i 1. sals højde i bygningens vestlige ende.

Kanalsystemet er således et lukket system fra udeluftindtaget i bygningens vestlige ende, figur 8, gennem kanalerne i jorden under bygningen til ventilationsrummet på 1. sal i bygningens østlige ende, figur 17. Konstruktionen gør, at det ikke har været muligt – uden destruktiv indgriben – at tage prøver af luften efter kanalen i jorden.

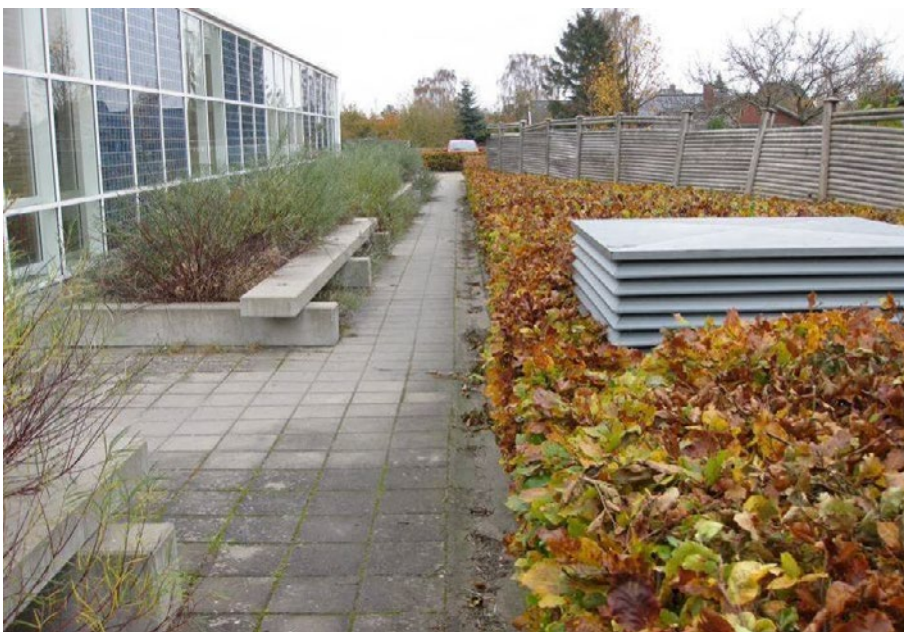
Figur 34. Indtagshætte i terræn.

Udeluftindtaget, figur 34, er anbragt midt i en beplantning, som må antages at kunne være årsag til, at der bringes organisk materiale ned i indtagskanalen.

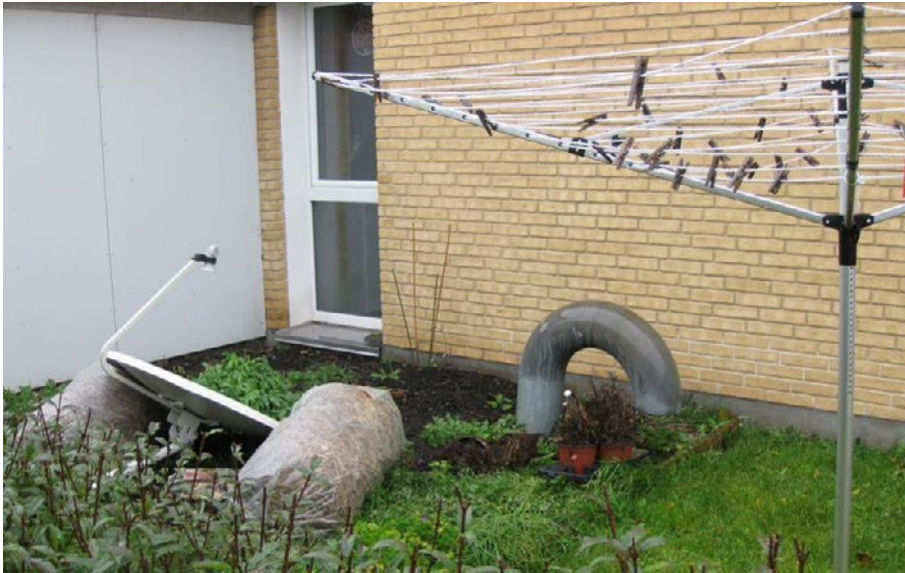
Figur 42. Udeluftindtag.

Hele kanalsystemet er et lukket system, fra udeluftindtag i haven, figur 42, til udeluftfilter i lejlighedens ventilationsanlæg, figur 45.

Det er ikke muligt at inspicere kanalerne, og det er ikke muligt at tage aftryksprøver før udeluftfiltret.

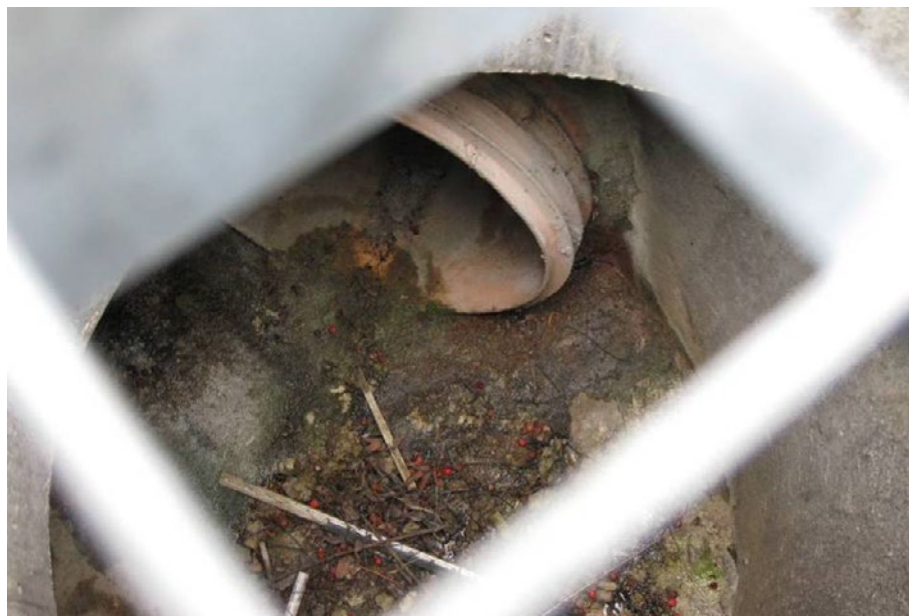
Figur 49. Kig ned i indtagskanalen.

Som det fremgår af figur 49, befinder der sig lidt af hvert i bunden af indtaget. Udover organisk materiale som blade, grene og bær, er der forskelligt affald, som med sikkerhed hidrører fra skoleelever. Det formodes, at græsset om sommeren benyttes til ophold, og at der ved den lejlighed "tabes" affald ned i udeluftindtaget. Endvidere vil nedbør samles i bunden.

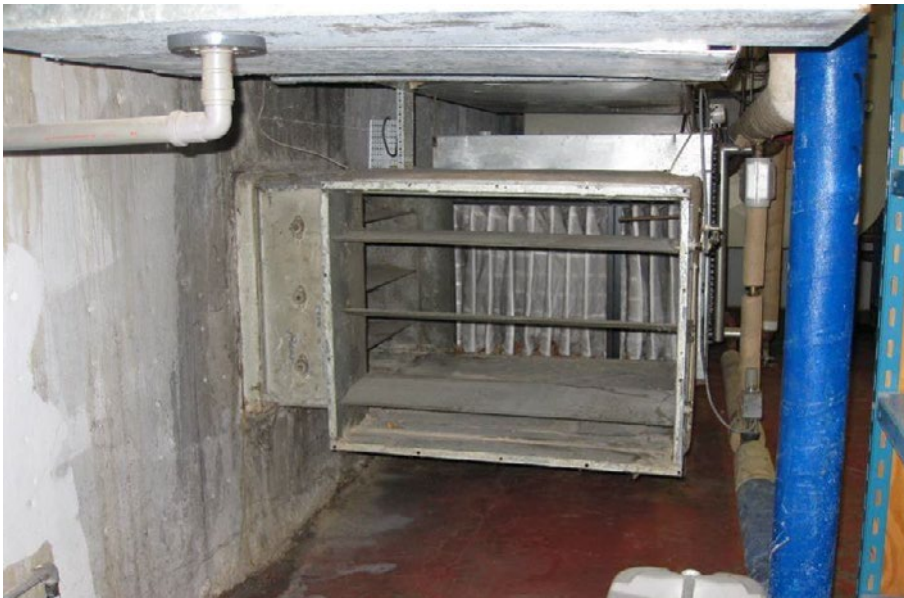
Figur 52. Indtagskanalens udmunding i kælderen. Kanalen udmunder i venstre side bag det åbne spjæld. Spjældet er normalt lukket.

Kanalens udmunding i kælderens er vist i figur 53 (blandt andre). Prøvetagning er sket i bunden af boksen.

Filtersektionen, som ses i baggrunden, var tilsmudset, men tilsyneladende ikke i kritisk grad. Til gengæld havde der samlet sig visne blade foran filtret, hvilket indikerer, at en del af det materiale, som samler sig i bunden af indtagskanalen, bringes gennem kanalen til ventilationsaggregatet. Desuden viser bunden af boksen tegn på, at der kan forekomme vand i kanalen.

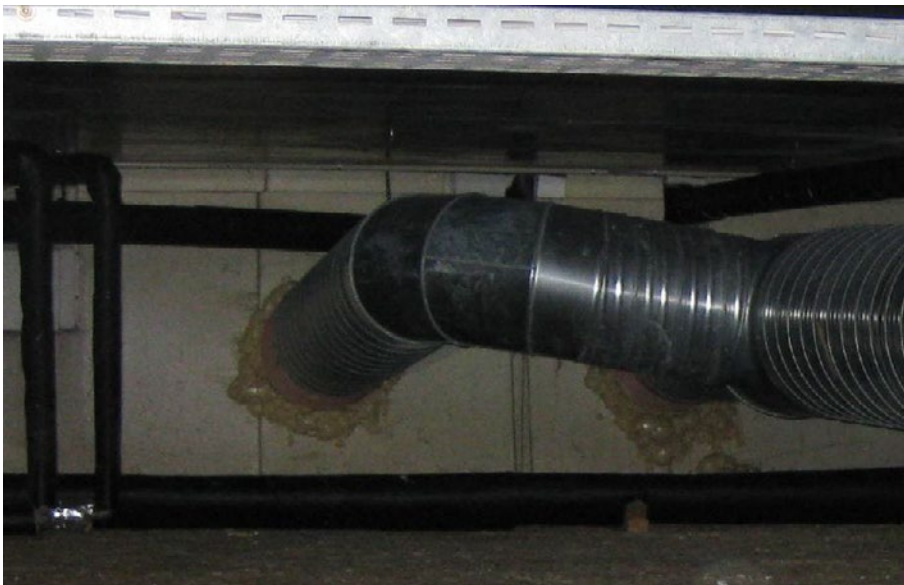
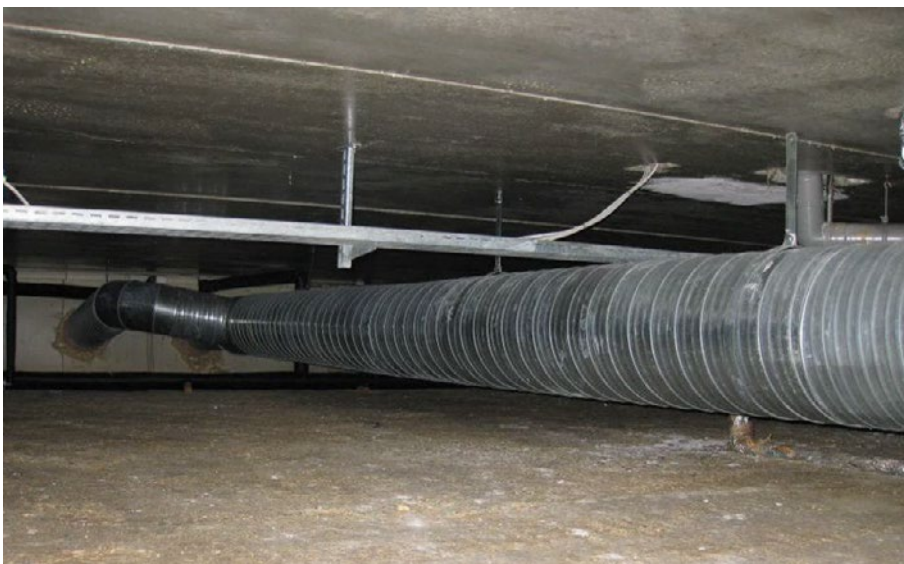
Figur 61. Krybekælder, tilslutning mellem kanaler i jord og kanaler i krybekælder.

Figur 62. Krybekælder, kanaler i krybekælder.

De to kanaler fra inspektionsbrøndene udmunder i krybekælderen, som vist i figur 61 og figur 62. Det fremgår, at rensning af kanalstykkerne fra inspektionsbrøndene til krybekælderen er kompliceret.

Desuden fremgår det af figurene, at der ikke er adgang for prøvetagning inden i kanalerne i krybekælderen.

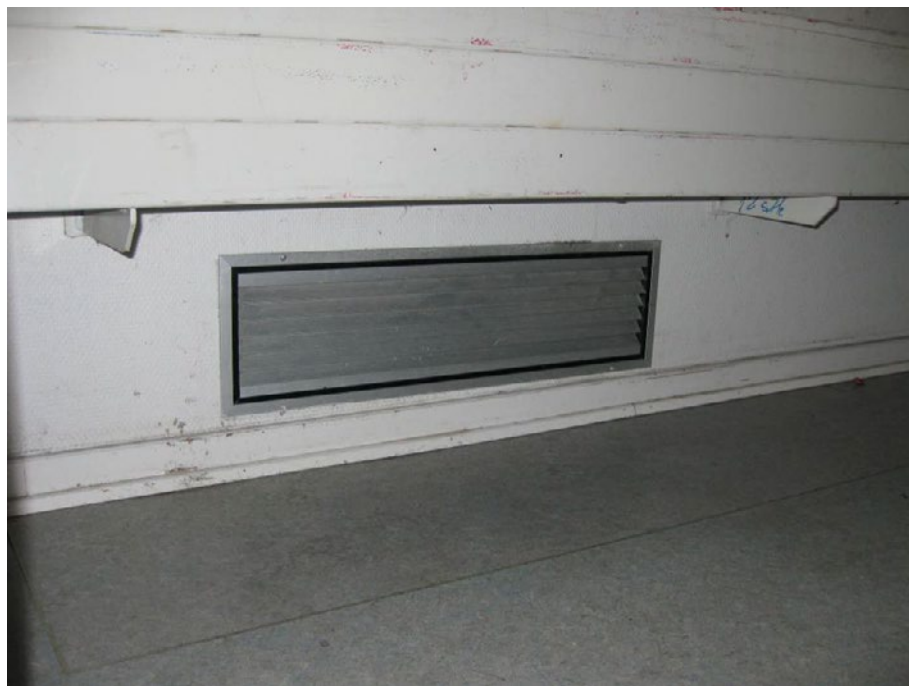
Figur 64. Tilluftsrister i klasserum.

Fra krybekælderen føres luften til klasserummene via riste ved gulvet i klasserummene, figur 64. Der er monteret filtre i ristene, og driftspersonalet er klar over vigtigheden af, at filtrene skiftes regelmæssigt. Ikke desto mindre skete seneste filterskift enten i 2008 eller i 2006. Ifølge personalet begrænses filterskift af økonomiske grunde.
