SBi 2012:06

Udeluftindtag gennem kanaler i jord

Niels C. Bergsøe

Denne undersøgelse skal medvirke til at afklare, om udeluftindtag gennem ventilationskanaler anbragt i jorden udgør et potentielt sundhedsmæssigt problem.

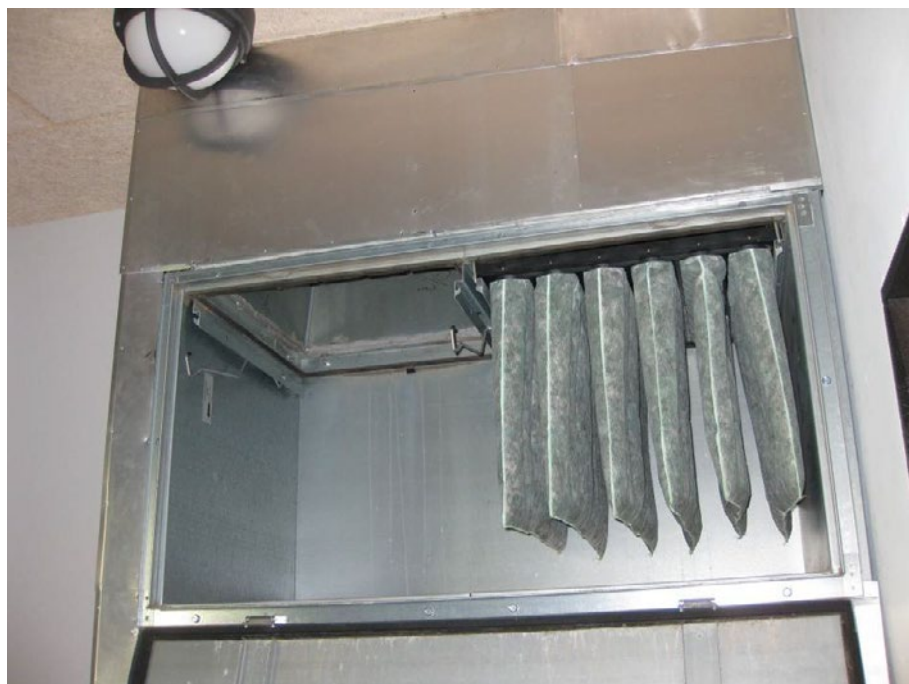
Figur 9. Filter (klasse F7) i udeluftindtaget i stueetagen i bygningens vestlige ende. Én filtersektion er taget ud.

Mærkater, fx på isoleret kanal i sprinklerrum, er dateret ultimo 2009, hvor anlægget er taget i brug. Udeluftfiltret (filterklasse F7) i bygningens vestlige ende var ikke tilsmudset i nævneværdig grad.

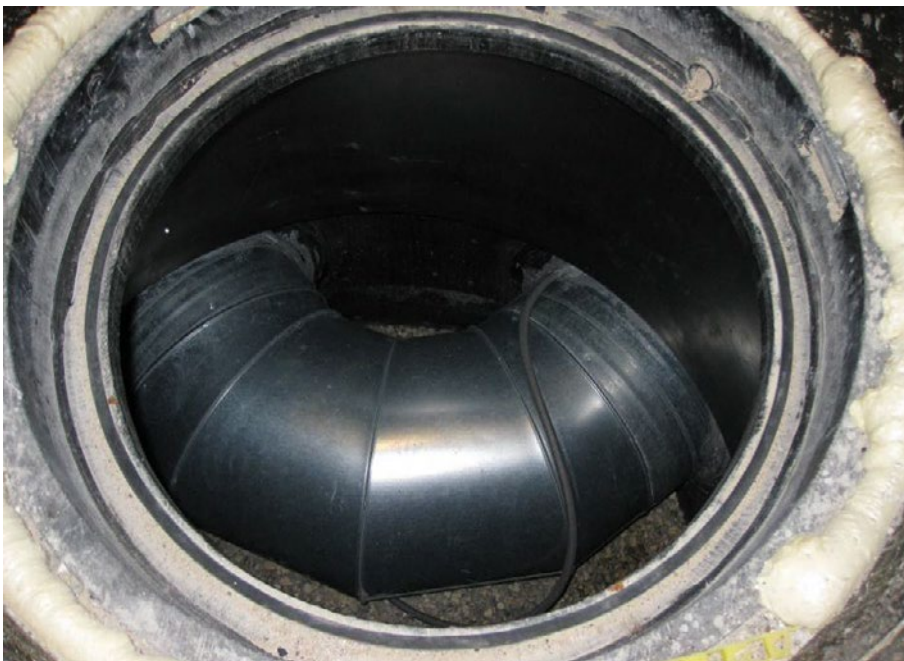
Figur 12. Kondensbrønden i bygningens vestlige ende. Kanaltilgangen "fra NV" er forbundet med filtersektion og udeluftindtag i bygningens vestlige ende, se figur 8 og figur 9. Kanalafgangen "mod NØ" går til kanalerne, som fører ind under bygningen, se figur 6.

Ved besøget viste det sig, at ventilationskanalernes "tilgang" og "afgang" i kondensbrøndene er forbundet, se figur 12 og figur 14. Ifølge rådgiveren er årsagen, at det ved ibrugtagning af anlægget viste sig vanskeligt at opnå tilstrækkeligt tryk i ventilationssystemet på trods af lufttætte dæksler. Kanalerne blev herefter forbundet i kondensbrøndene.

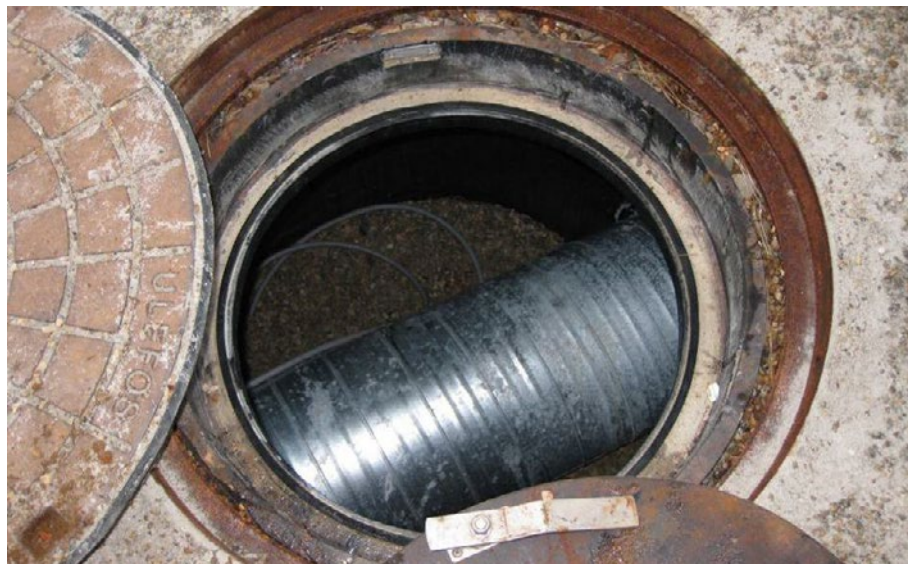
Figur 14. Kondensbrønden i bygningens østlige ende, se figur 7.

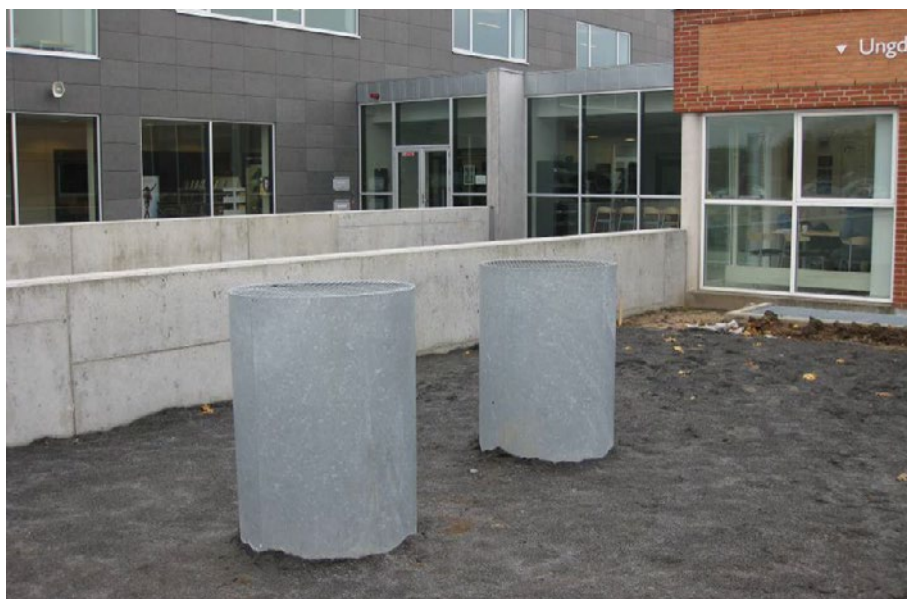
Figur 25. Afkast- og indtagsskorstene i terræn som de ser ud nu (okt. 2011). Begge kanaler er afsluttet med en galvaniseret rist med en maskevidde på ca. 30x30 mm.

I praksis består afkast og indtag af to betonrør, som udmunder ca. 1,2 m over terræn, og som alene er afsluttet med en vandret, galvaniseret rist med maskevidde på ca. 30x30 mm.

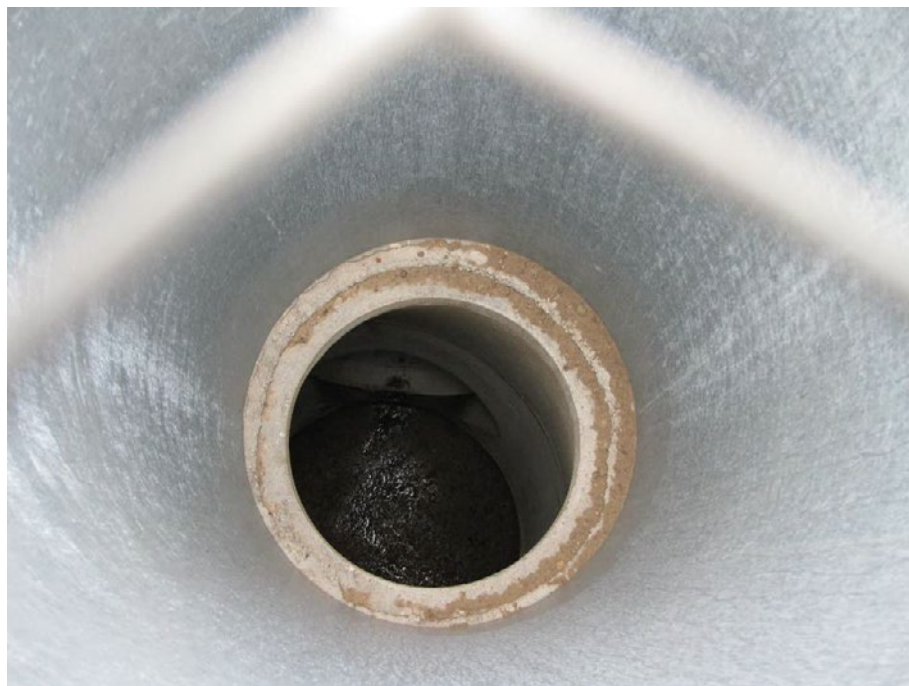
Figur 26. Kig ned i indtagskanalen.

Som det fremgår af figur 26 og figur 27, er der gode muligheder for, at der kan samles store mængder organisk materiale i bunden af rørene tæt ved selve indtagskanalen; materiale som kan bringes ind i kanalen. Regn og sne vil desuden nemt kunne samles i bunden.

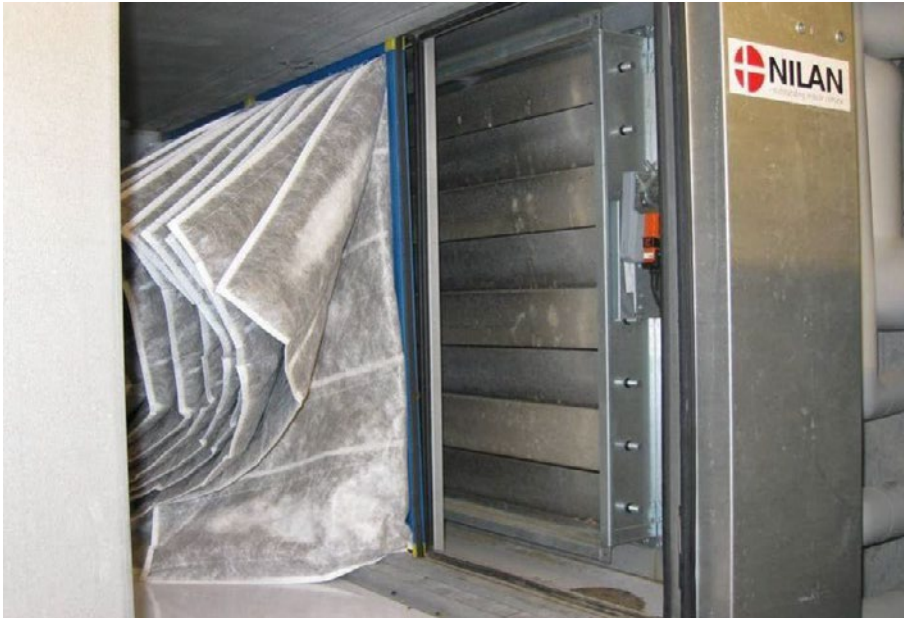
Figur 29. Indtagskanal (til højre bag det lukkede spjæld), spjæld og filter, se figur 23. Én filtersektion er fjernet. Filtret er klasse F7. Ventilationsaggregatet befinder sig til venstre uden for billedet.

Figur 30, som viser afkastkanalen set inde fra ventilationsrummet, antyder, at der har været vand i kanalen. Indtagskanalen er beliggende ca. 1 m højere end afkastkanalen, men det er muligt, at der på samme måde, og måske ved samme lejlighed, har været vand i indtagskanalen. Det er dog ikke muligt at se ind i indtagskanalen, da udeluftspjældet automatisk lukker, når anlægget stoppes, figur 29.

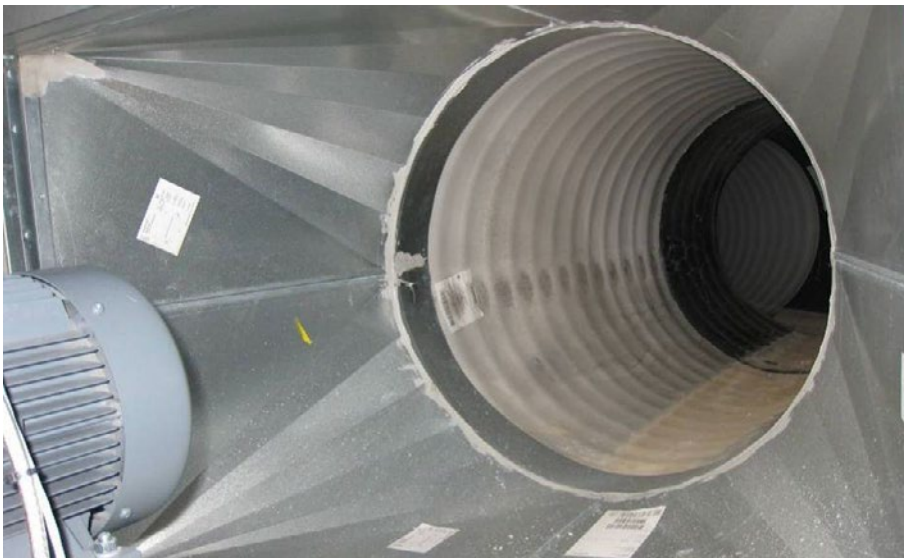
Figur 30. Kig ind i fraluftkanalen.

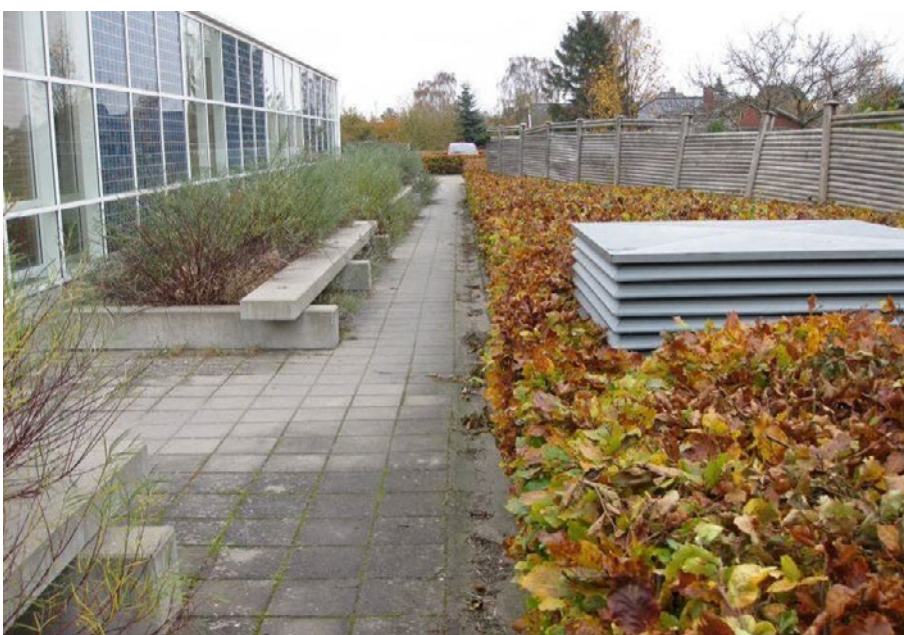
Figur 34. Indtagshætte i terræn.

Udeluftindtaget, figur 34, er anbragt midt i en beplantning, som må antages at kunne være årsag til, at der bringes organisk materiale ned i indtagskanalen.

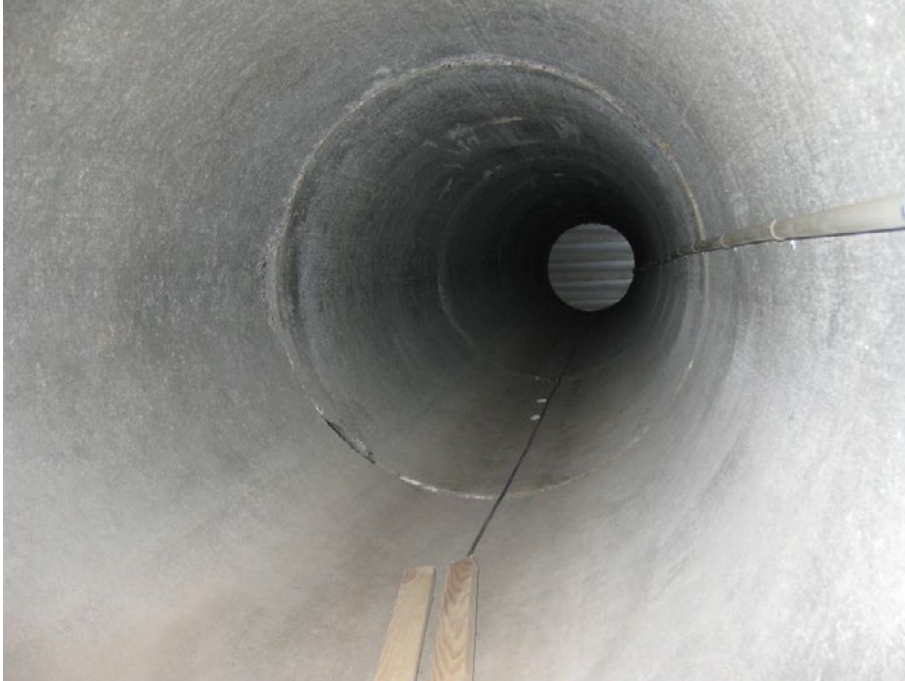
Figur 38. Indtagskanalen under bygningen set inde fra kælderen.

Hele systemet er meget åbent og tilgængeligt. Indtagskanalen er let tilgængelig fra kælderen. Ikke desto mindre bliver hverken udeluftindtag eller indtagskanal, figur 38, rensed konsekvent. Der er ikke noget udeluftfilter i tilknytning til indtagskanalen.

Indtagskanalen er af beton, og ved besøget virkede kanalen tør og støvet. Aftryksprøver er taget henholdsvis forneden og foroven i kanalen ca. 75 cm inde i kanalen målt fra kælderen.

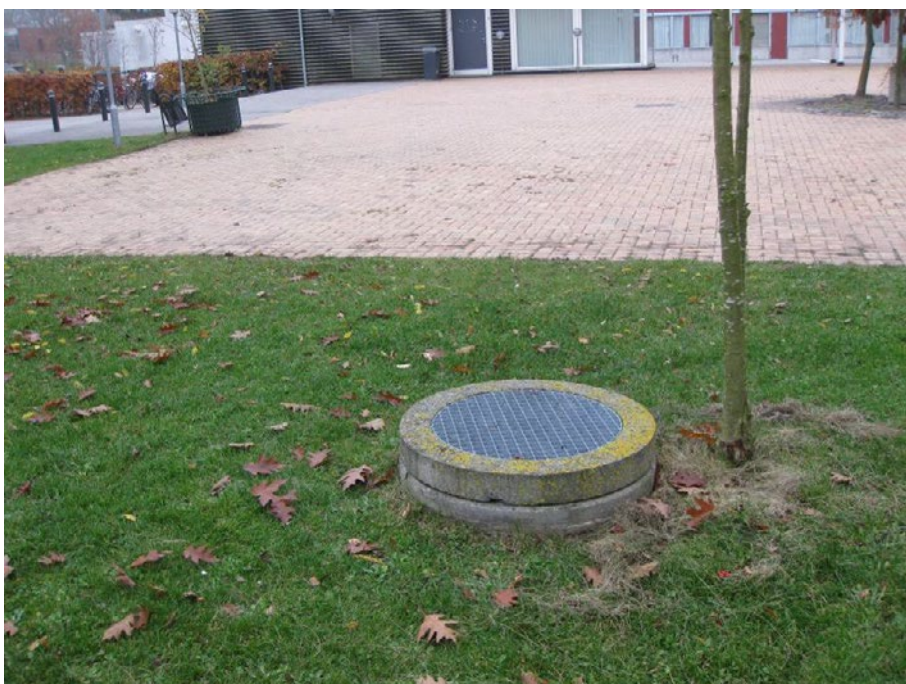
Figur 48. Udeluftindtag i terræn.

Udeluft tages ind gennem et primitivt indtag, figur 48, bestående af en 10 cm betonring med en elefantrist lagt ovenpå et betonrør. Oversiden af indtaget befinder sig blot 10-15 cm over terræn.

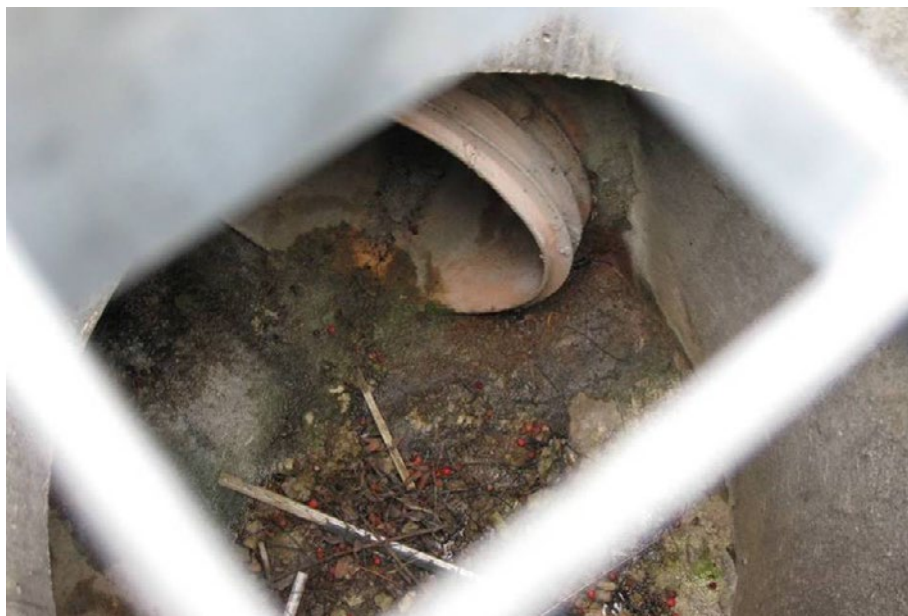
Figur 49. Kig ned i indtagskanalen.

Som det fremgår af figur 49, befinder der sig lidt af hvert i bunden af indtaget. Udover organisk materiale som blade, grene og bær, er der forskelligt affald, som med sikkerhed hidrører fra skoleelever. Det formodes, at græsset om sommeren benyttes til ophold, og at der ved den lejlighed "tabes" affald ned i udeluftindtaget. Endvidere vil nedbør samles i bunden.

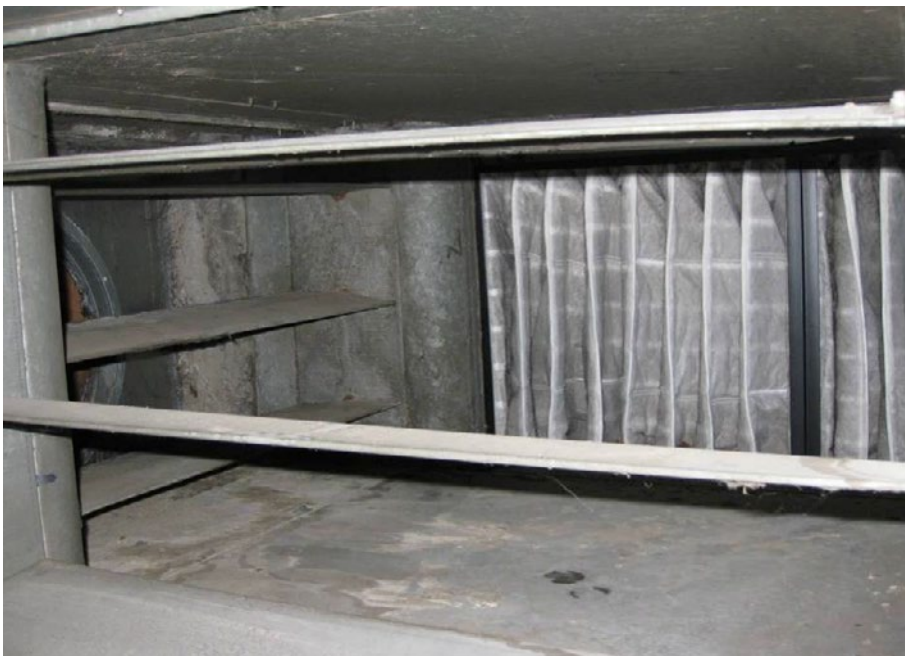
Figur 53. Kig ind i indtagskanalen.

Kanalens udmunding i kælderens er vist i figur 53 (blandt andre). Prøvetagning er sket i bunden af boksen.

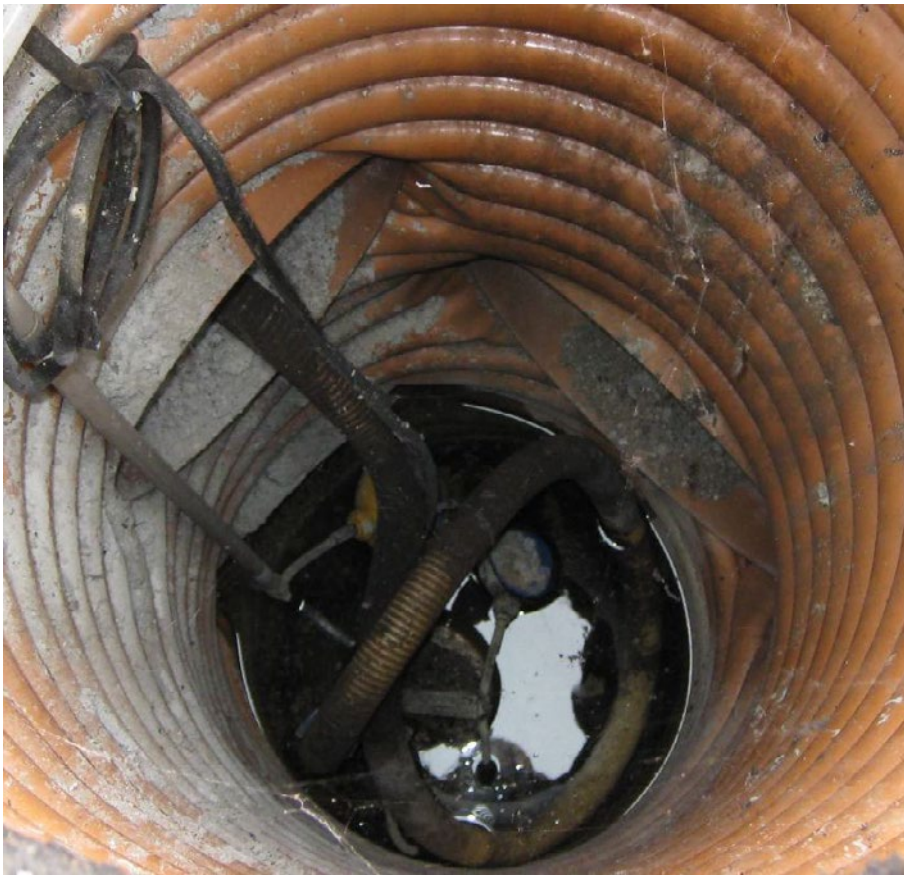
Figur 67. Østside. Én af inspektionsbrøndene. Kanaltilgangen "fra NV" er forbundet med udeluftindtagene, se figur 58 og figur 68. Kanalafgangen "mod NØ" er forbundet med kanalerne i krybekælderen, se figur 61. Slangen i kanaltilgangen "fra NV" er afløb fra dykpumpen i bunden af brønden. Slangen udmunder i ét af udeluftindtagene, se figur 68.

Udeluft tages ind gennem fire udeluftindtag, som under jorden samles til to kanaler. Kanalerne går til hver sin inspektionsbrønd. Inspektionsbrøndene er vist i figur 66 og figur 67.

I hver af inspektionsbrøndene er der en dykpumpe i bunden. På besøgstidspunktet var der klart vand ca. 1 meter under ventilationskanalernes tilgange og afgange. Som det også fremgår af figur 67 er der deponeret en del materiale – sten, jord, sand – i ventilationskanalernes tilgange og afgange. Endvidere må inspektionsbrøndenes sider betegnes som mindre rene, og brønddækslerne er ikke lufttætte. Alt i alt kan luften, som føres fra brøndene til krybekælderen, således næppe betegnes som pletfri.
