Udeluftindtag gennem kanaler i jord

Niels C. Bergsøe

Titel Udeluftindtag gennem kanaler i jord
Serietitel SBI 2012:06
Udgave 1. udgave
Udgivelsesår 2012
Forfatter Niels C. Bergsøe
Sprog Dansk
Sidetal 49
Emneord Udeluftindtag, kanaler, skimmelsvamp, ventilationsluft

Denne undersøgelse skal medvirke til at afklare, om udeluftindtag gennem ventilationskanaler anbragt i jorden udgør et potentielt sundhedsmæssigt problem.

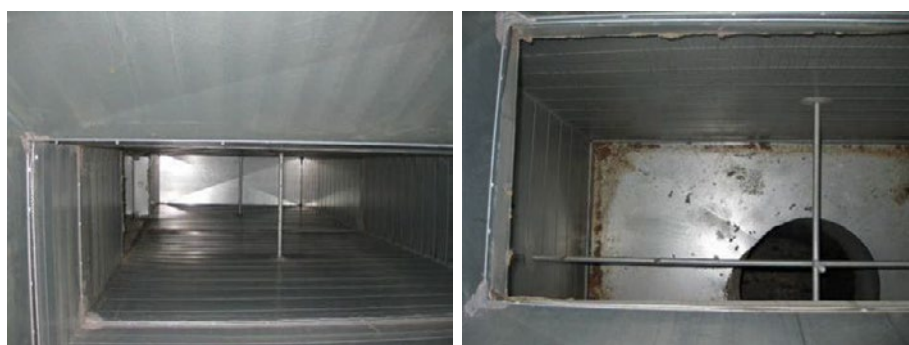
Figur 10. Til venstre: Kig opad i indtagskanalen fra filtersektionen i stueetagen mod udeluftindtaget i 1. sals højde. Til højre: Kig nedad i indtagskanalen fra filtersektion i stueetagen mod bøjning under gulv.

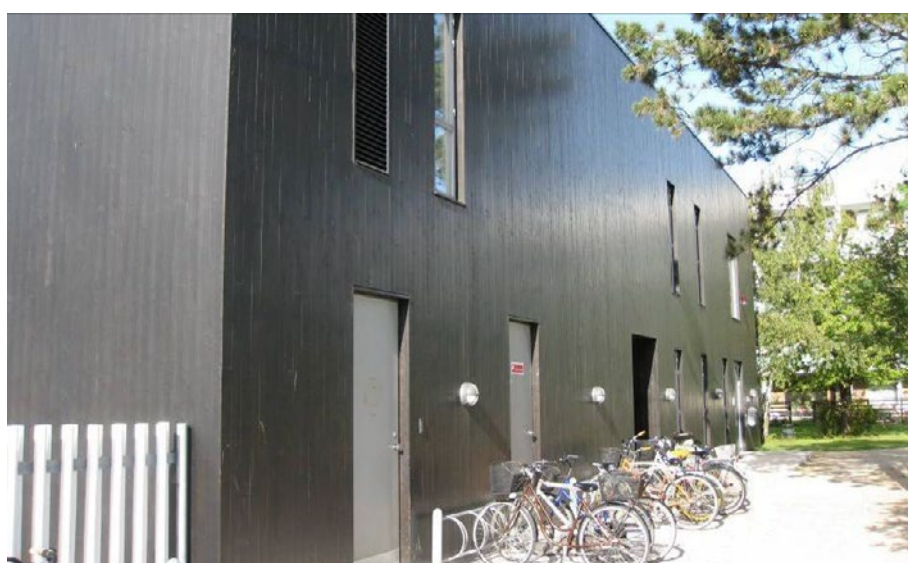
Figur 15. Bygningens facade mod øst. Kondensbrønden er omtrent under cyklen med den gule sadel. Midt i billedet i stueetagen ses dør til sprinklercentral. Teknikrummet er på 1. sal over sprinklercentralen.

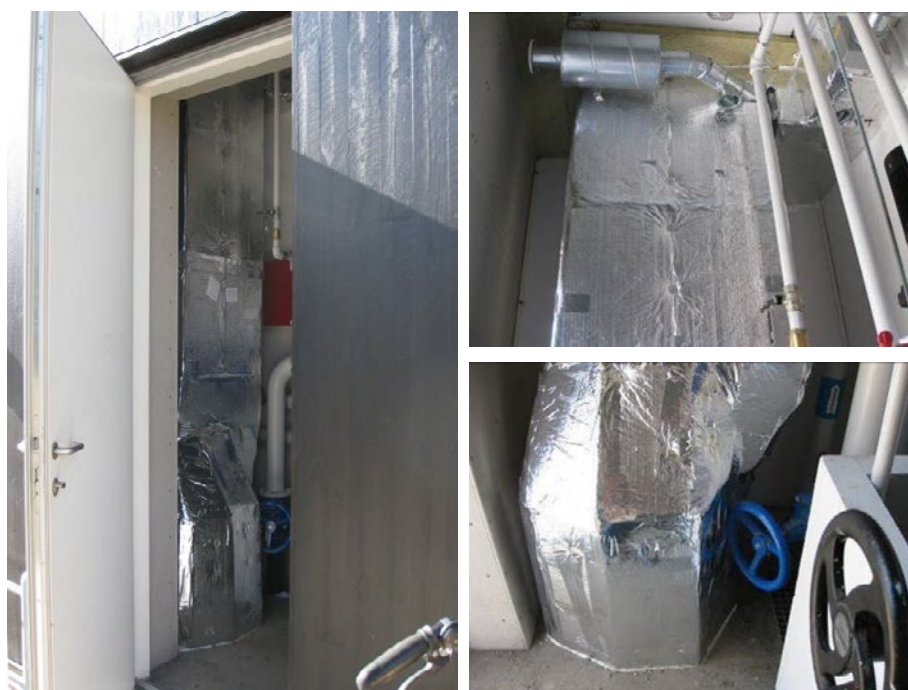
Figur 16. Til venstre: Dør til sprinklercentral. I rummet ses indtagskanalen, som går lodret fra kanal i jorden til teknikrummet på 1. sal. Til højre: Kig opad og kig nedad på indtagskanalen i sprinklercentralen.

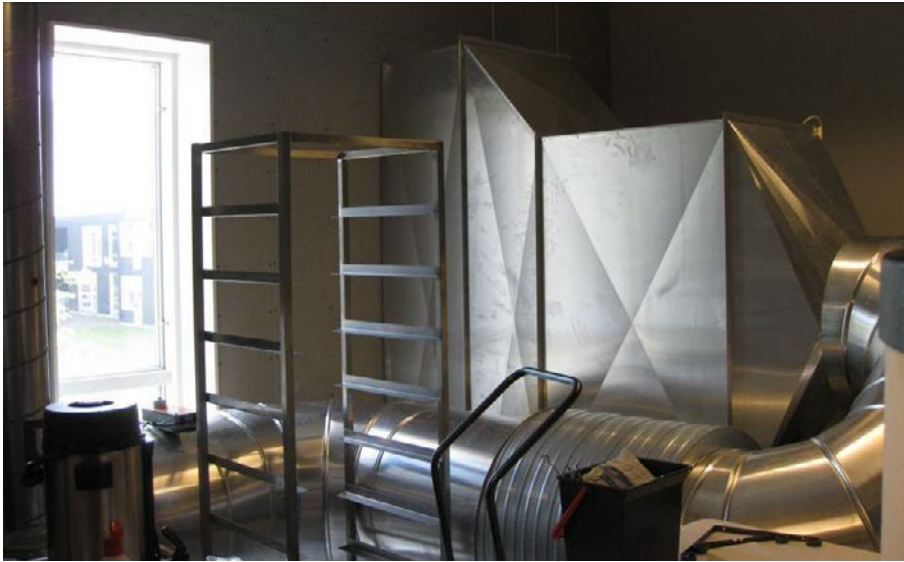
Figur 17. Teknikrum. Udeluftindtag i bygningens østlige ende.

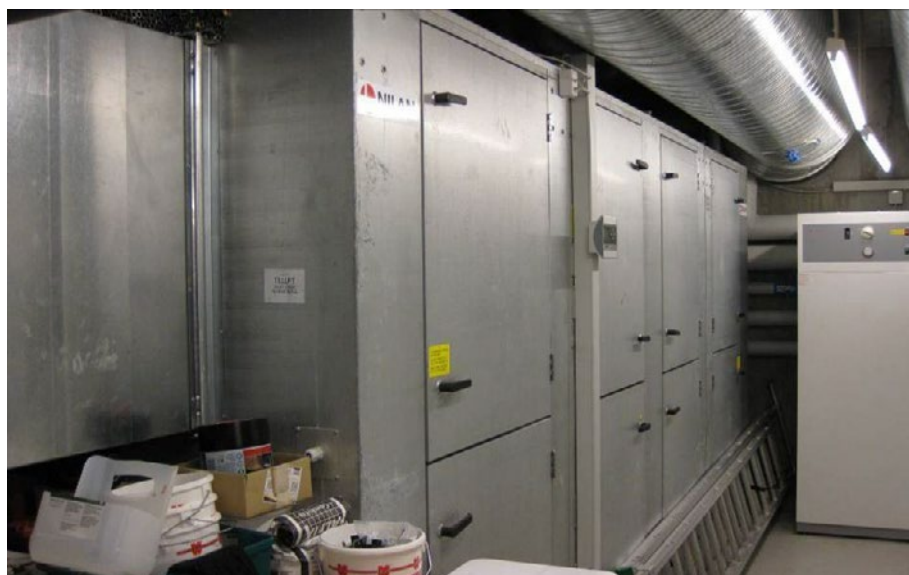
Figur 28. Ventilationsanlæg i kælderen. Indtags- og afkastkanalerne går henholdsvis til og fra anlægget i den fjerneste ende. I forgrunden til venstre er indblæsning til bygningen.

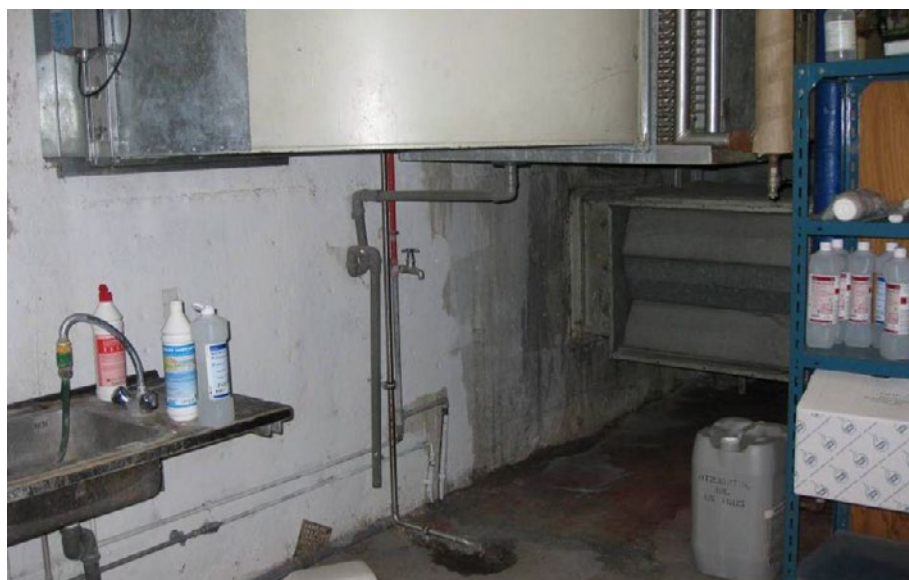
Figur 50. Indtagskanalens udmunding i ventilationsrummet i kælderen. Kanalen udmunder bag det lukkede spjæld til højre.

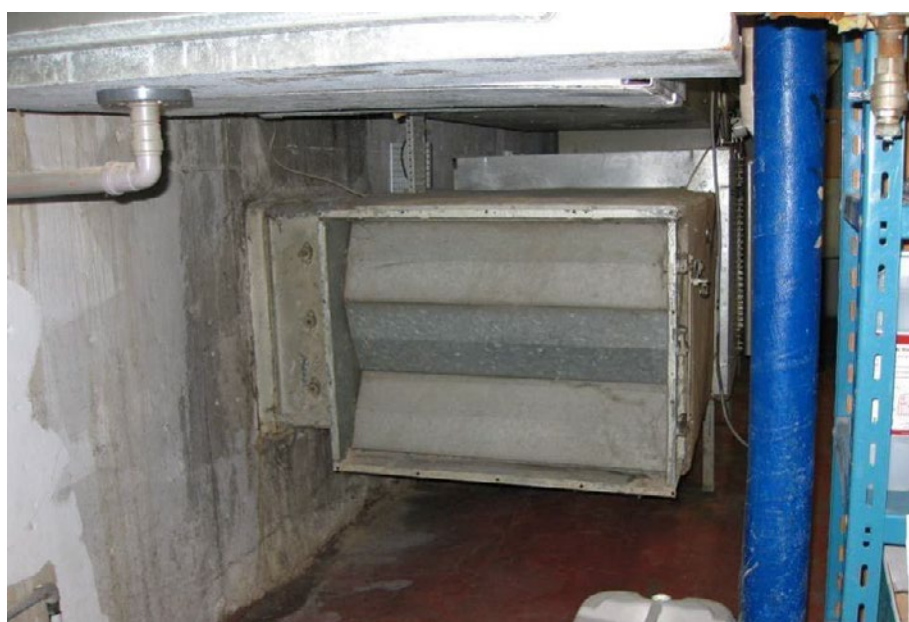
Figur 51. Indtagskanalens udmunding i kælderen. Kanalen udmunder bag det lukkede spjæld. Spjældet, som stammer fra en tidligere installation, er normalt lukket.

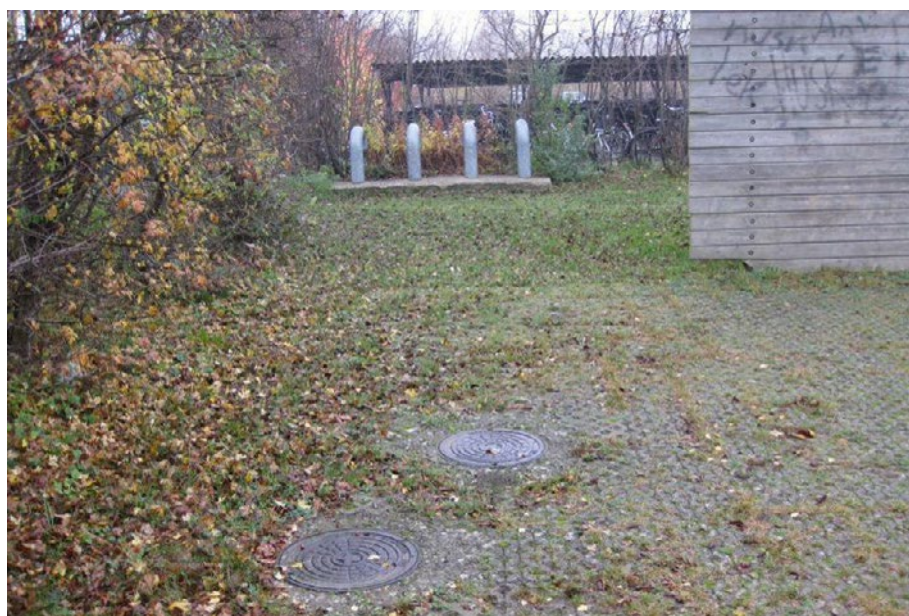
Figur 59. Østside. Inspektionsbrønde i forgrunden og udeluftindtag i baggrunden.
