SBi 2012:06

Udeluftindtag gennem kanaler i jord

Niels C. Bergsøe

Denne undersøgelse skal medvirke til at afklare, om udeluftindtag gennem ventilationskanaler anbragt i jorden udgør et potentielt sundhedsmæssigt problem.

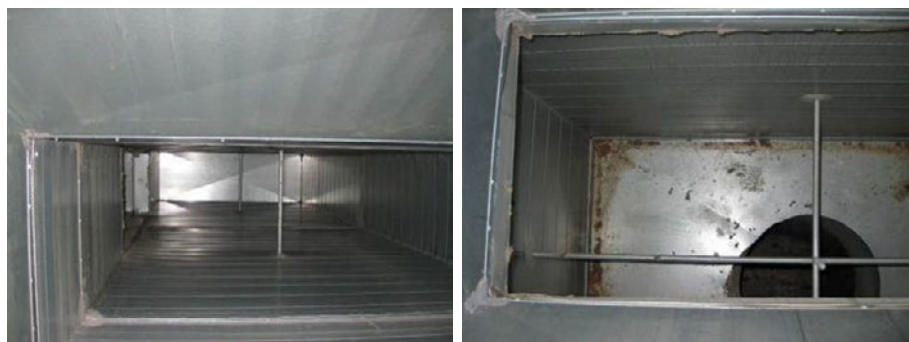
Figur 10. Til venstre: Kig opad i indtagskanalen fra filtersektionen i stueetagen mod udeluftindtaget i 1. sals højde. Til højre: Kig nedad i indtagskanalen fra filtersektion i stueetagen mod bøjning under gulv.

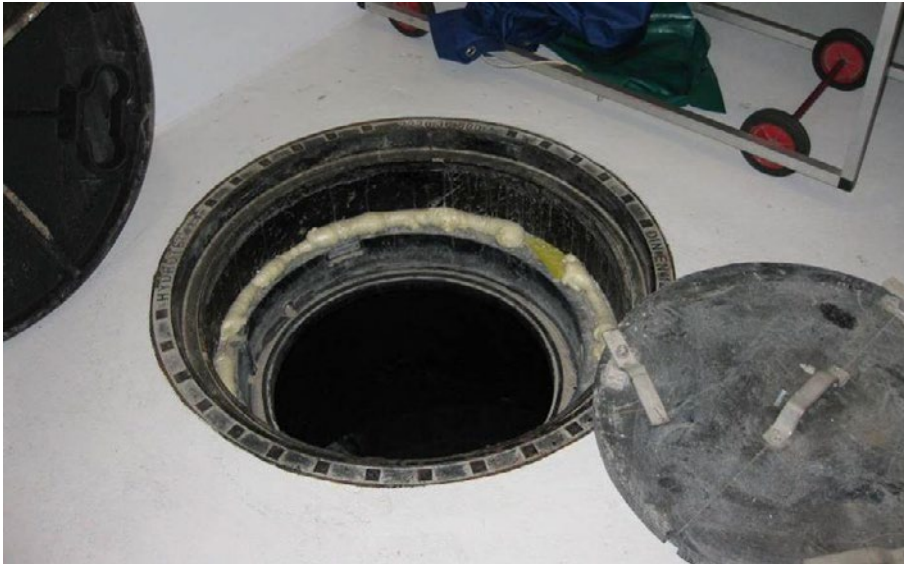
Figur 11. Kondensbrønd i bygningens vestlige ende. Brønden er indendørs. Til højre ses det nederste dæksel, som slutter lufttæt. Til venstre anes det overliggende støbejernsdæksel.

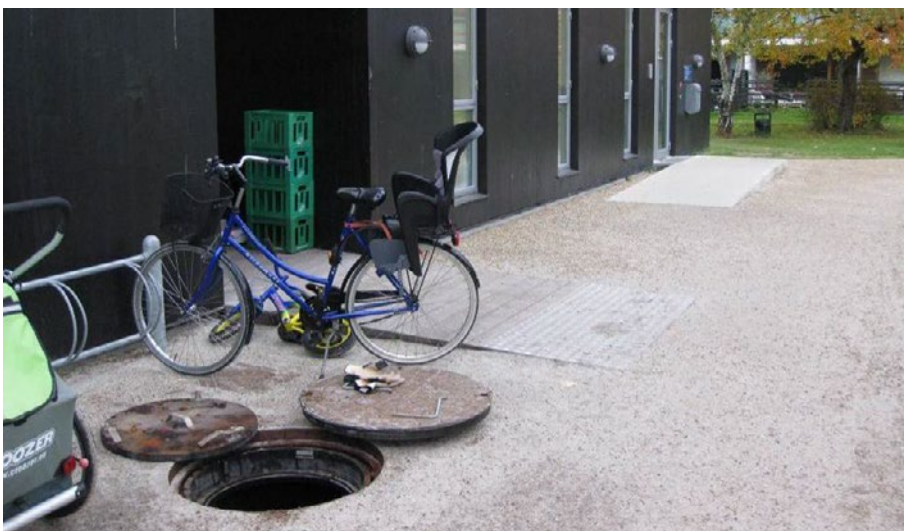
Figur 13. Kondensbrønd uden for bygningens østfacade, se figur 7. Til venstre for brønden ses det nederste dæksel, som slutter lufttæt, og til højre ses det øverste støbejernsdæksel.

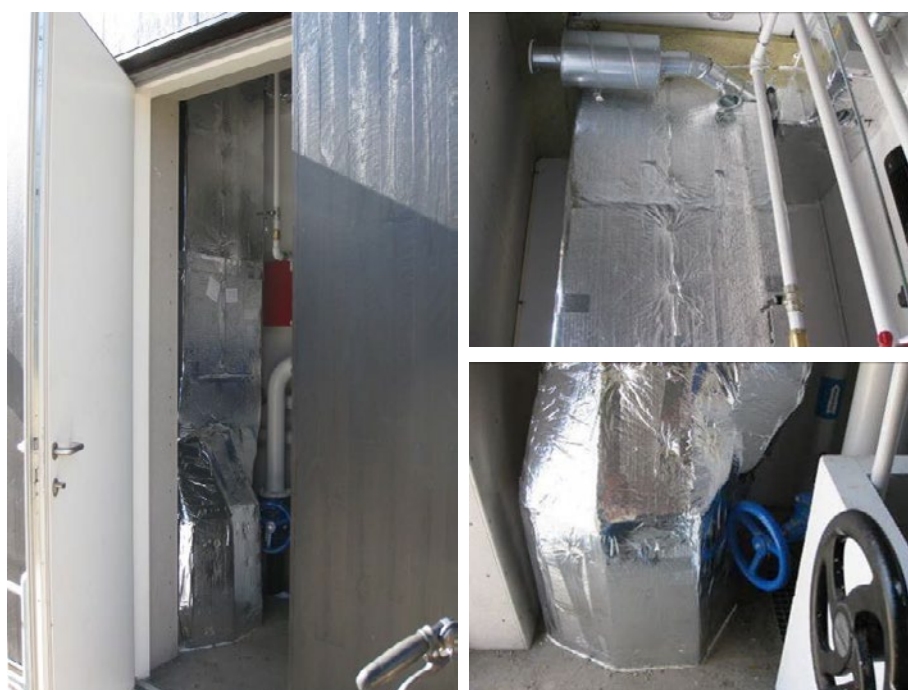
Figur 16. Til venstre: Dør til sprinklercentral. I rummet ses indtagskanalen, som går lodret fra kanal i jorden til teknikrummet på 1. sal. Til højre: Kig opad og kig nedad på indtagskanalen i sprinklercentralen.

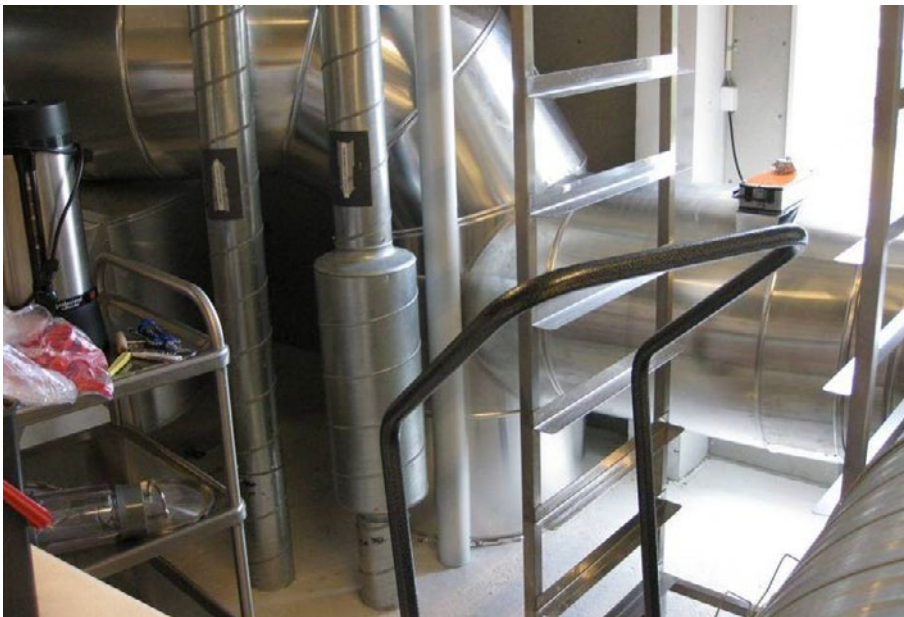
Figur 18. Teknikrum. Den store, vandrette kanal til højre er udeluftindtaget i bygningens østlige ende. Den store, lodrette kanal midt i billedet udeluftindtaget i bygningens vestlige ende efter vandret passage under bygningen og lodret passage gennem sprinklercentralen.

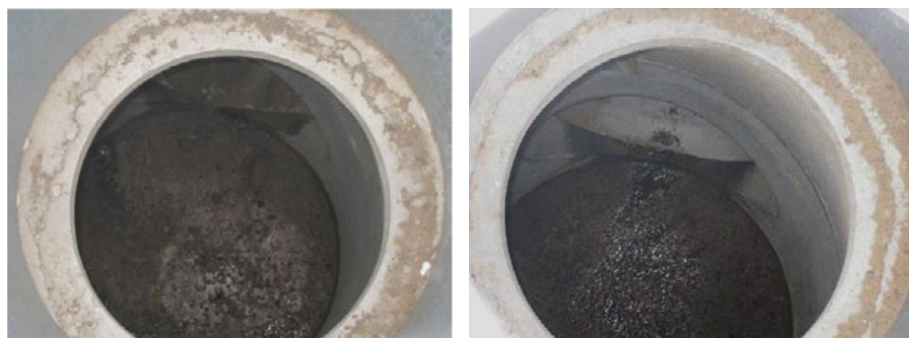
Figur 27. Kig ned i fraluftkanalen til venstre og indtagskanalen til højre.

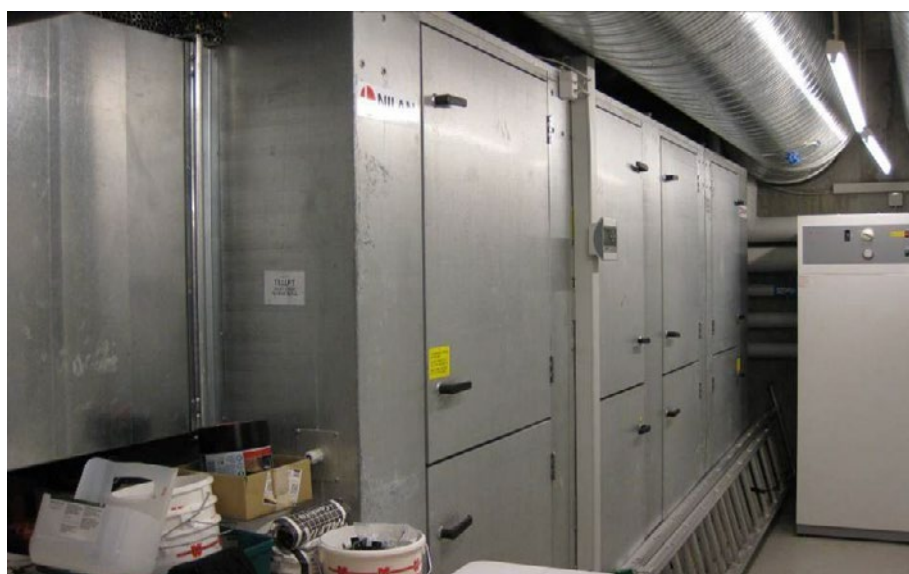
Figur 28. Ventilationsanlæg i kælderen. Indtags- og afkastkanalerne går henholdsvis til og fra anlægget i den fjerneste ende. I forgrunden til venstre er indblæsning til bygningen.

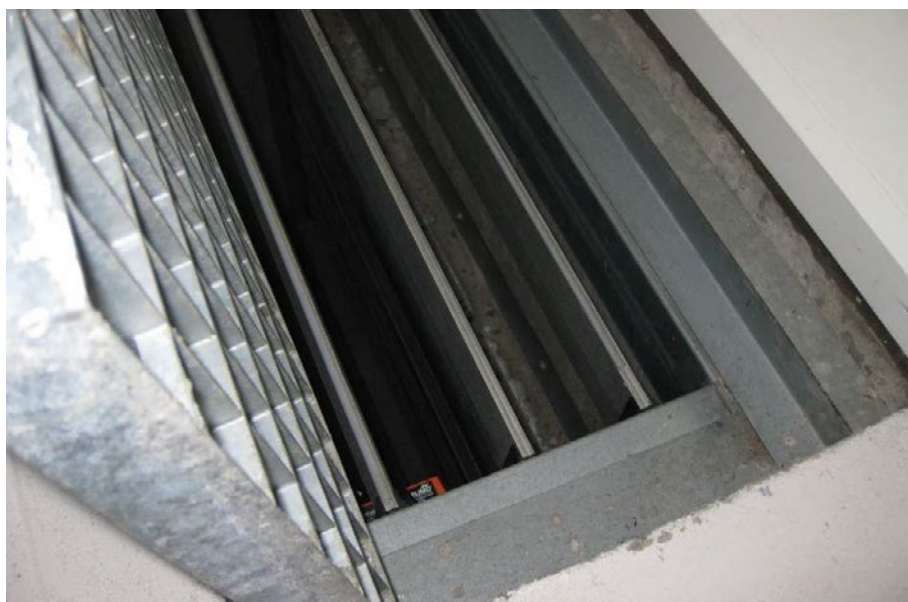
Figur 36. Spjæld i indtagsristen i dobbeltfacaden. Der kan vælges mellem at tage udeluft ind gennem indtagshætten (figur 34), gennem risten i dobbeltfacaden (figur 35) eller en kombination.

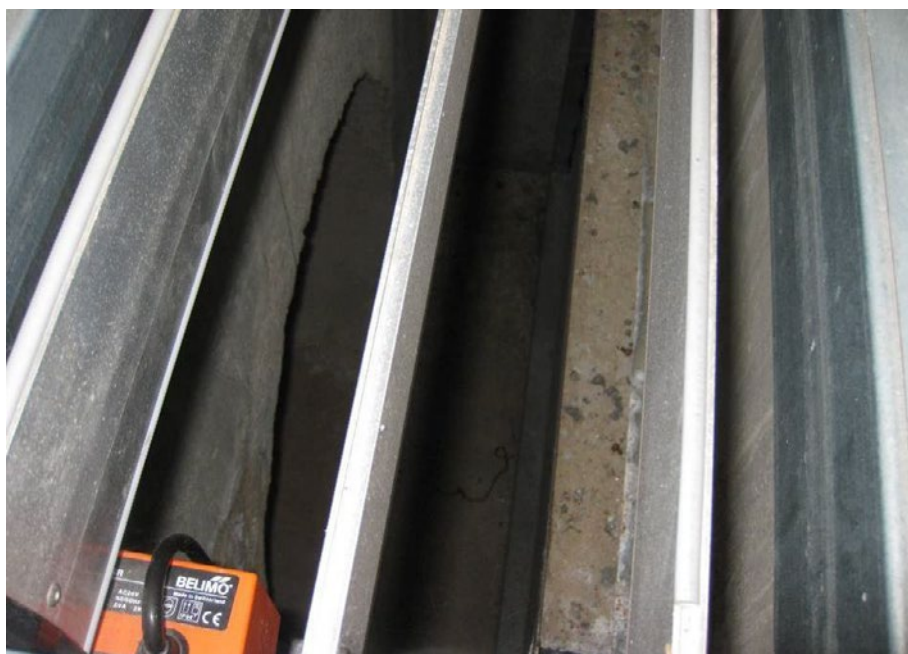
Figur 37. Kig gennem risten i dobbeltfacaden til begyndelsen af indtagskanalen under bygningen.

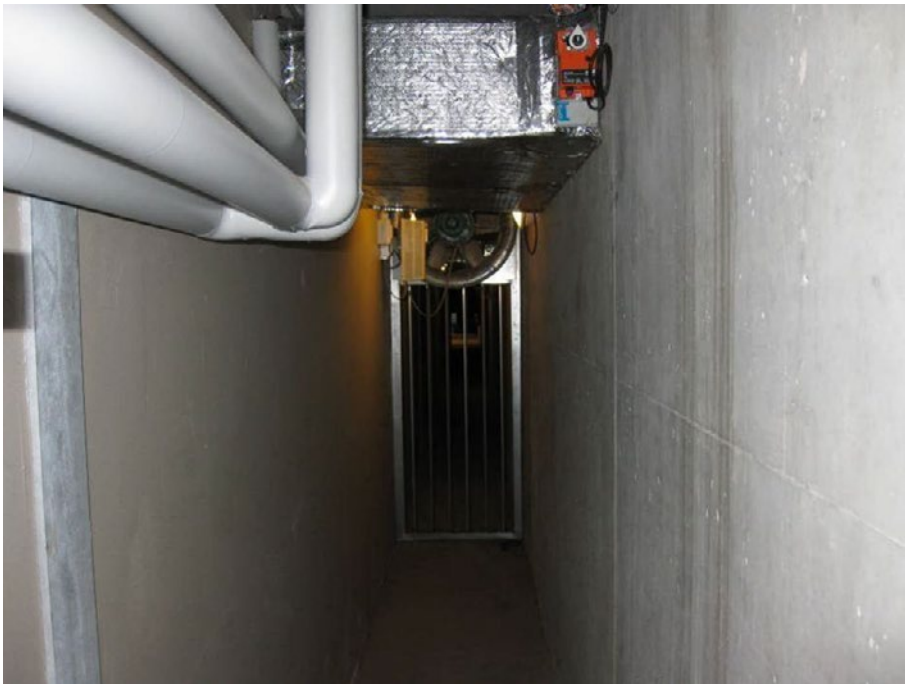
Figur 39. Ventilationskælder med spjæld og hjælpeventilator.

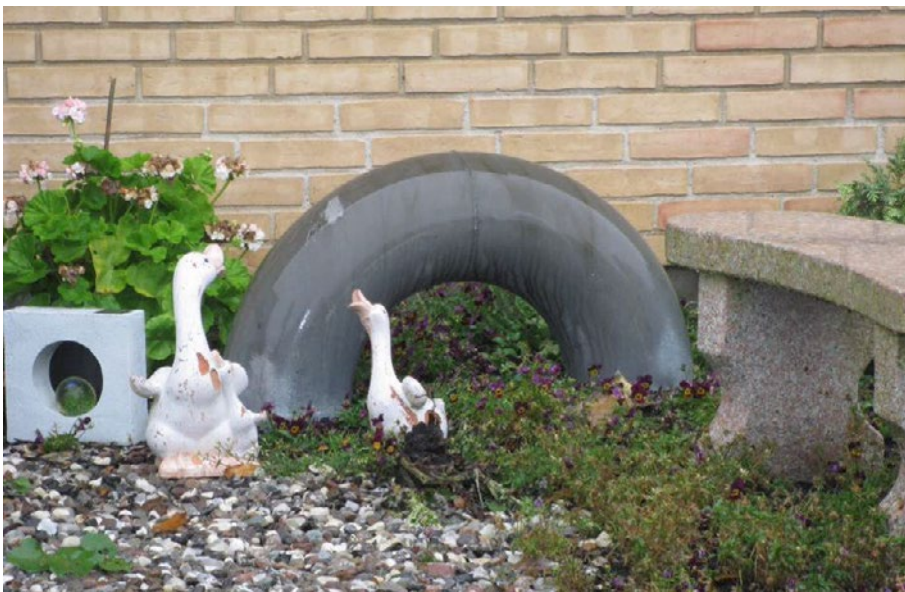
Figur 43. Ikke benyttet udeluftindtag.

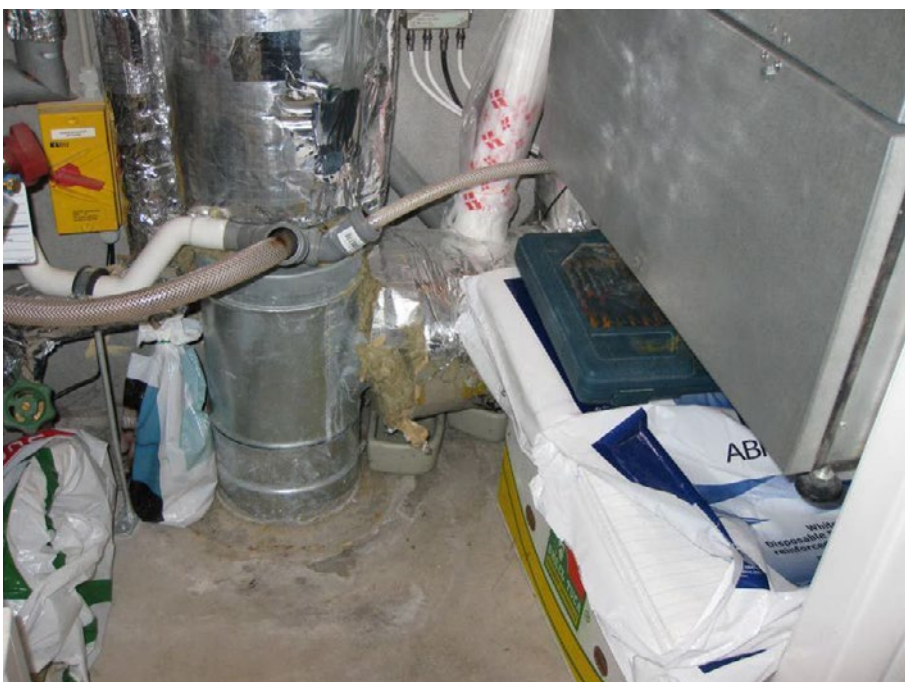
Figur 44. Indtagskanalens udmunding i lejlighedens teknikrum og tilslutningen til det væghængte ventilationsanlæg, som ses til højre.

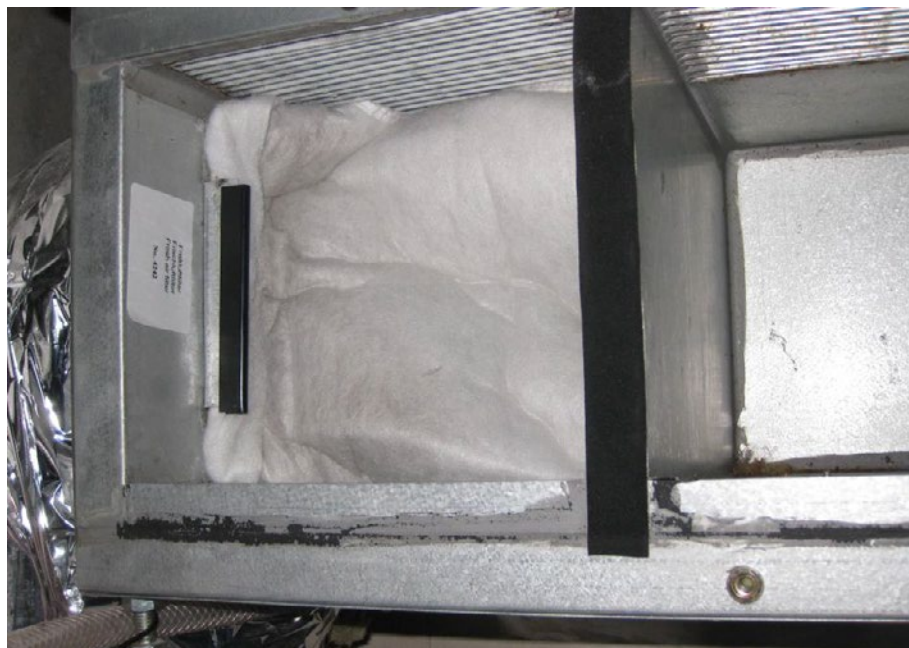
Figur 45. Filter i udeluftindtaget, monteret.

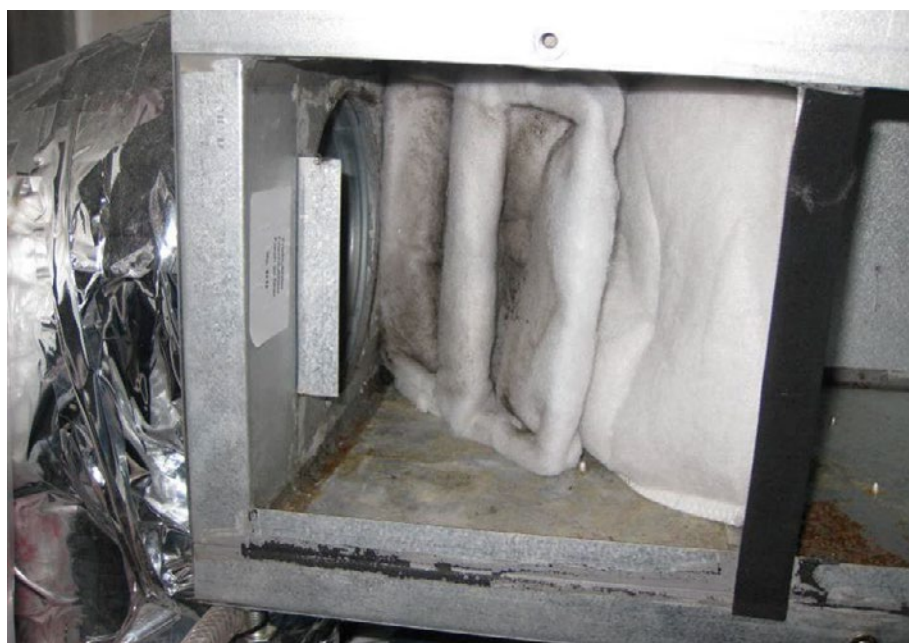
Figur 46. Filter i udeluftindtaget, demonteret.

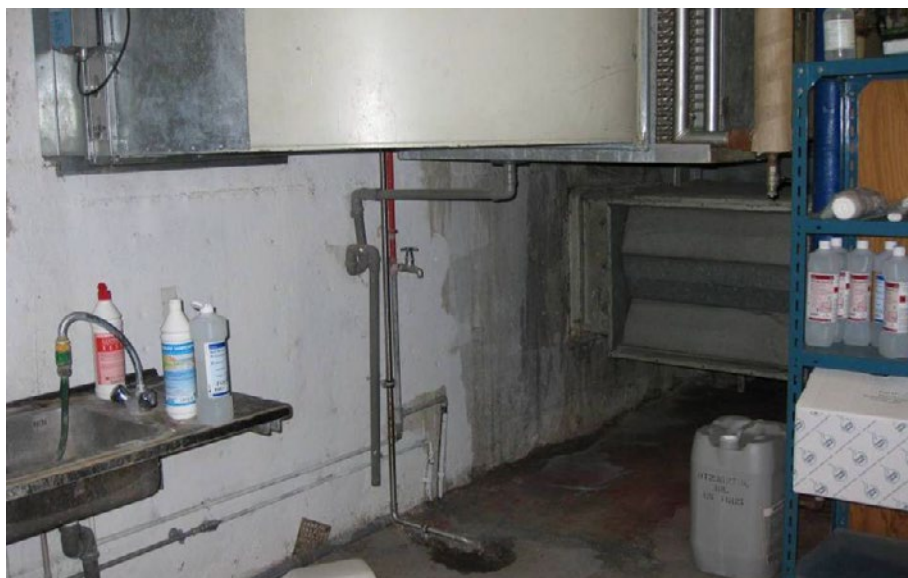
Figur 50. Indtagskanalens udmundning i ventilationsrummet i kælderen. Kanalen udmunder bag det lukkede spjæld til højre.

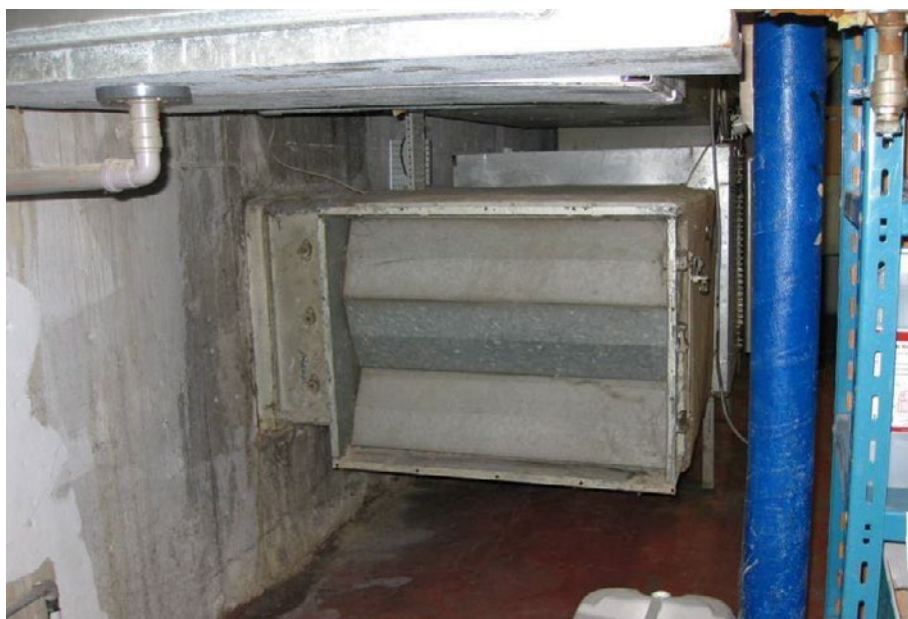
Figur 51. Indtagskanalens udmundning i kælderen. Kanalen udmunder bag det lukkede spjæld. Spjældet, som stammer fra en tidligere installation, er normalt lukket.

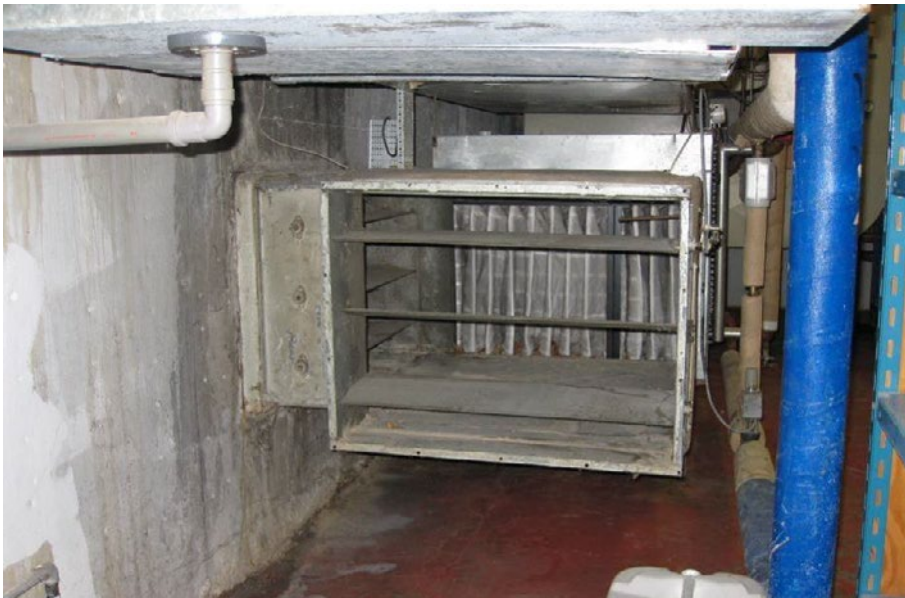
Figur 52. Indtagskanalens udmunding i kælderen. Kanalen udmunder i venstre side bag det åbne spjældet. Spjældet er normalt lukket.

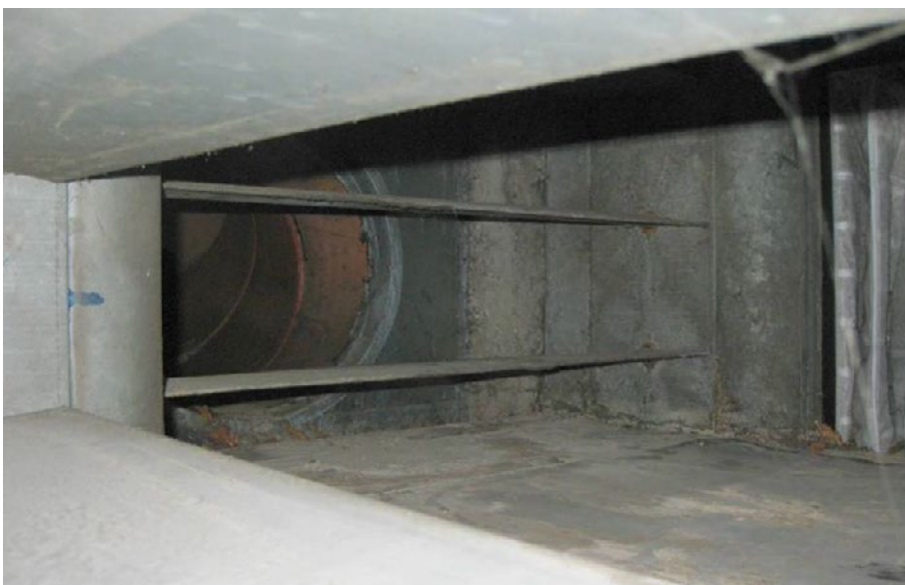
Figur 54. Kig ind i indtagskanalen.

Kanalens udmunding i kælderens er vist i figur 53 (blandt andre). Prøvetagning er sket i bunden af boksen.

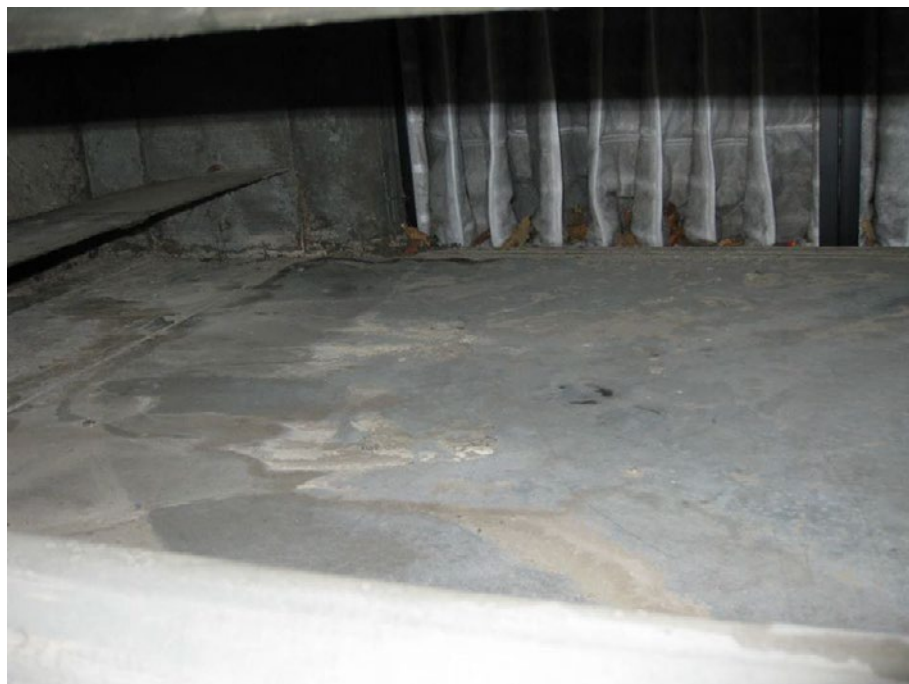
Figur 55. Bunden i boksen, hvor indtagskanalen udmunder.

Filtersektionen, som ses i baggrunden, var tilsmudset, men tilsyneladende ikke i kritisk grad. Til gengæld havde der samlet sig visne blade foran filtret, hvilket indikerer, at en del af det materiale, som samler sig i bunden af indtagskanalen, bringes gennem kanalen til ventilationsaggregatet. Desuden viser bunden af boksen tegn på, at der kan forekomme vand i kanalen.

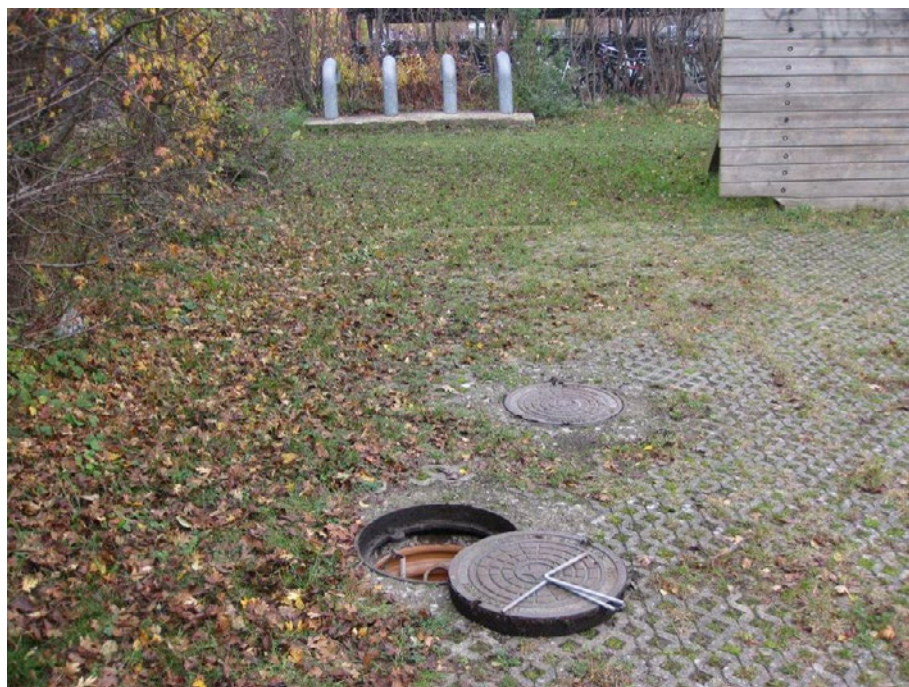
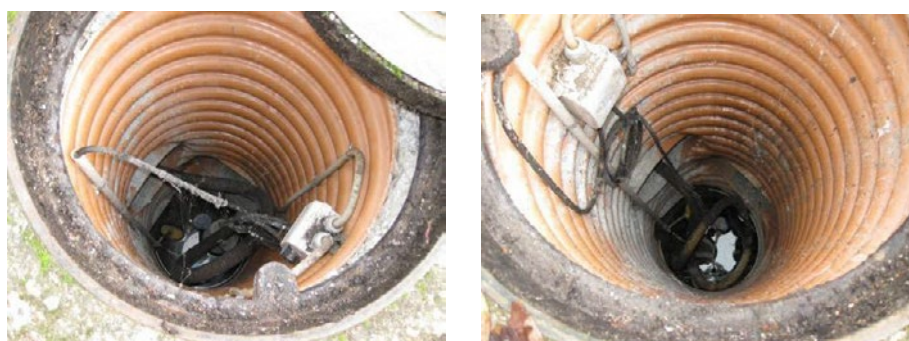
Figur 65. Østside. Inspektionsbrønde. I baggrunden ses udeluftindtagene.

Figur 66. Østside. Inspektionsbrønde.

Udeluft tages ind gennem fire udeluftindtag, som under jorden samles til to kanaler. Kanalerne går til hver sin inspektionsbrønd. Inspektionsbrøndene er vist i figur 66 og figur 67.

Det er åbenlyst, at systemer som fx i skole B og i skole C er sårbare systemer. Skole B på grund af den uheldige udformning af selve udeluftindtaget og skole C på grund af udformningen af kondensbrøndene. Også udeluftindtaget i skole A har, som det er udført, en uheldig udformning. I de nævnte systemer er der stor risiko – grænsende til sikkerhed – for, at ventilationsluften forurenes. Desuden lever systemerne ikke op til kravene i DS/EN 447 Norm for mekaniske ventilationsanlæg, afsnit 6.2 om placering og udformning af luftindtag og -afkast.

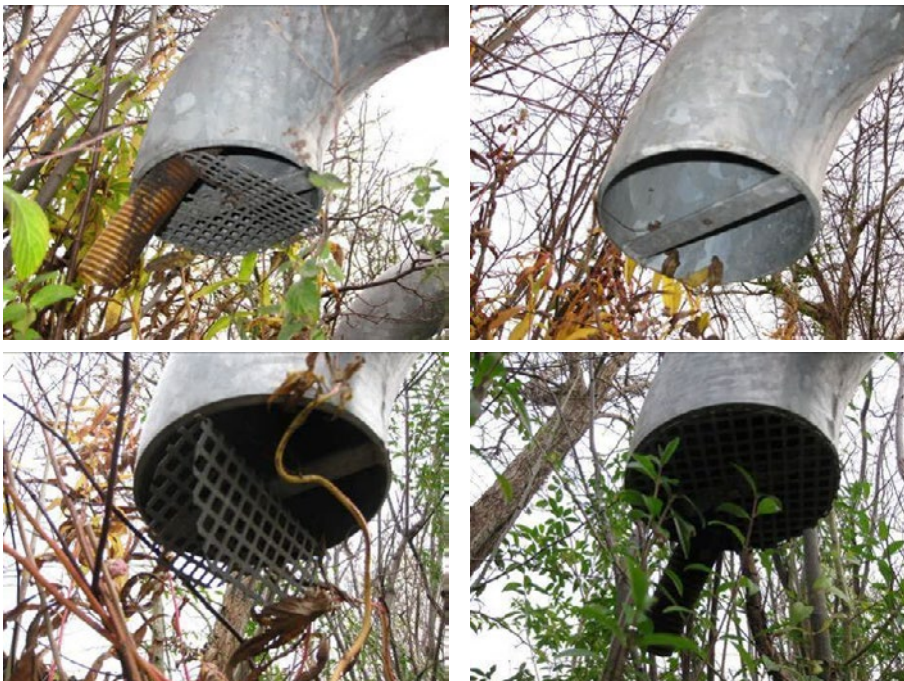
Figur 68. Østside. Udeluftindtag. Slangerne øverst til venstre og nederst til højre er forbundet med dykpumperne i inspektionsbrøndene, se figur 66 og figur 67.

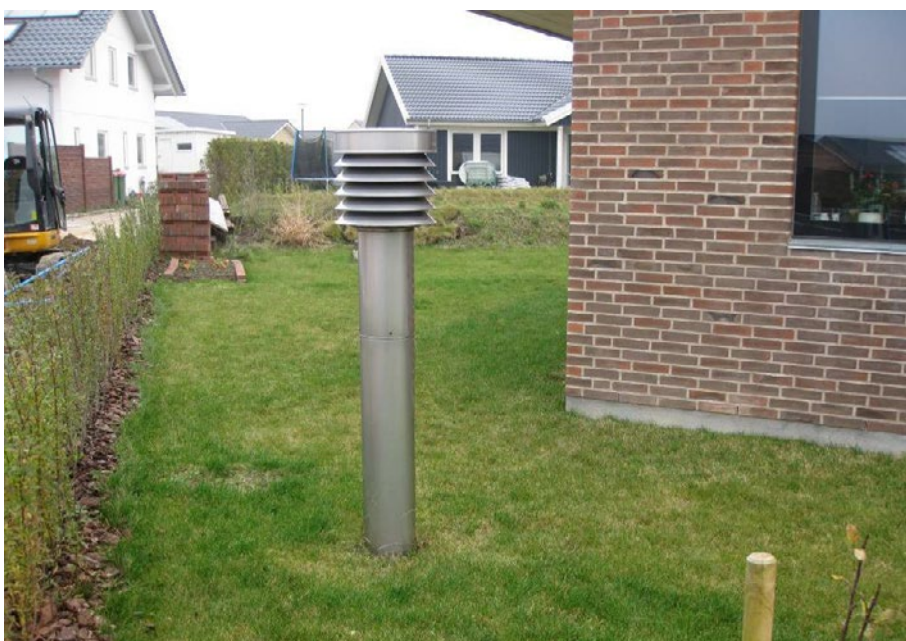
Figur 72. Udeluftindtag i haven.

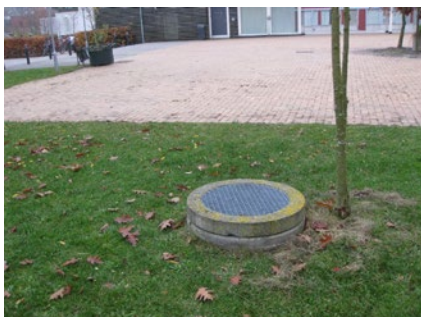
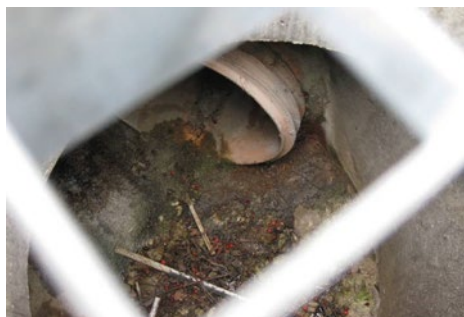
Udeluft tages ind gennem et primitivt indtag, figur 48, bestående af en 10 cm betonring med en elefantrist lagt ovenpå et betonrør. Oversiden af indtaget befinder sig blot 10-15 cm over terræn.

Som det fremgår af figur 49, befinder der sig lidt af hvert i bunden af indtaget. Udover organisk materiale som blade, grene og bær, er der forskelligt affald, som med sikkerhed hidrører fra skoleelever. Det formodes, at græsset om sommeren benyttes til ophold, og at der ved den lejlighed "tabes" affald ned i udeluftindtaget. Endvidere vil nedbør samles i bunden.

Figur 76. Skole B (figur 48 og figur 49).

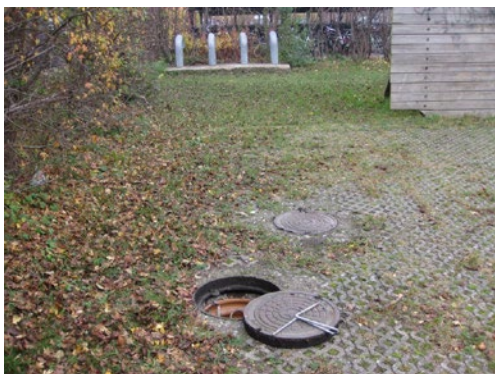
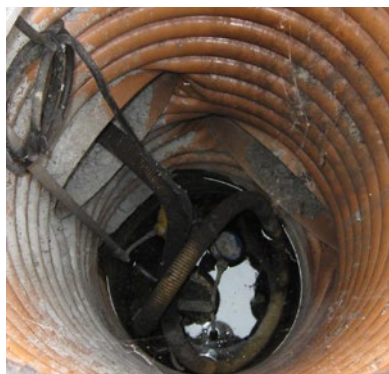
Figur 77. Skole C (figur 65 og figur 67).

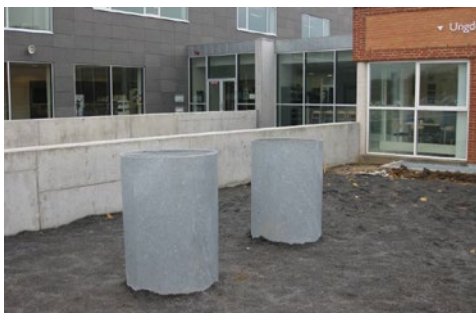
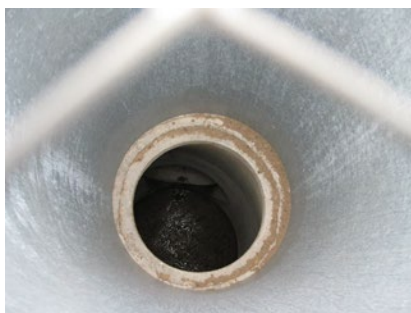
Som det fremgår af figur 26 og figur 27, er der gode muligheder for, at der kan samles store mængder organisk materiale i bunden af rørene tæt ved selve indtagskanalen; materiale som kan bringes ind i kanalen. Regn og sne vil desuden nemt kunne samles i bunden.

Figur 78. Skole A (figur 25 og figur 26).

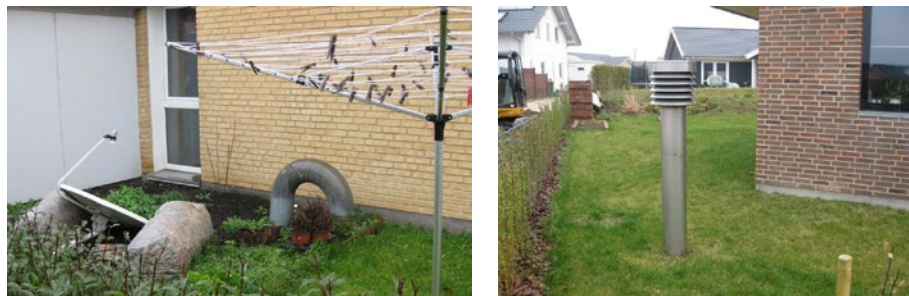
Det er ikke muligt at inspicere kanalerne, og det er ikke muligt at tage aftryksprøver før udeluftfiltret.

Systemer som i etageboligen og i enfamiliehuset, og tilsvarende systemer, som fx er anvendt i Komforthusene ved Vejle, kan i *energimæssig* henseende forventes at være velfungerende systemer, men systemerne lever ikke op til reglerne i DS/EN 447 Norm for mekaniske ventilationsanlæg. I normens afsnit 6.8 stilles krav om, at kanalsystemer skal monteres, udformes og placeres således, at det er muligt at inspicere kanalerne, kontrollere renhedsgraden og rense og vedligeholde kanalsystemet.

Figur 79. Etagebolig og enfamiliehus (figur 42 og figur 72).
