UDKRAGEDE ALTANER MED UDLIGGERJERN – HAR DU ÉN?

Vejledning i identifikation, vedligehold og reparation

Pjecen er udarbejdet af
Teknologisk Institut for Trafik-,
Bygge- og Boligstyrelsen.

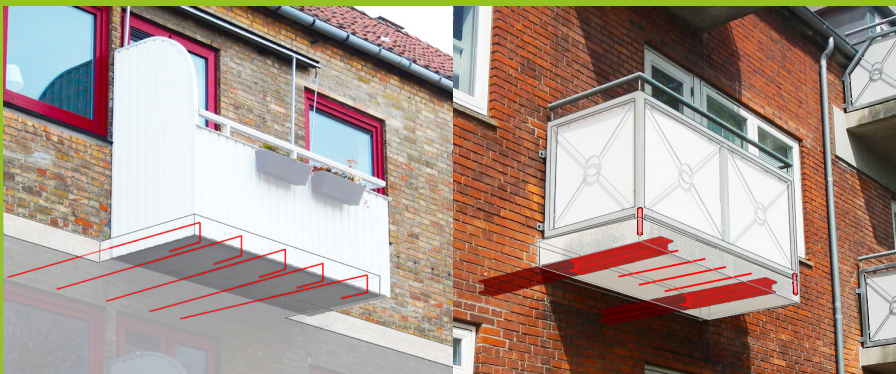
Figur 1: Den primære bærende funktion i en udkraget altanplade kan både være udført af indstøbte armeringsjern, som er ført med ud i altanpladen fra etagedækket (tv.) eller af omstøbte stålprofiler (udliggerjern), der er fastgjort til bjælkelaget (th.).

Altaner med udliggerjern vil typisk være udført som en udkraget konstruktion, hvor betonpladen "hænger" på facaden som vist på figur 1 nedenfor.

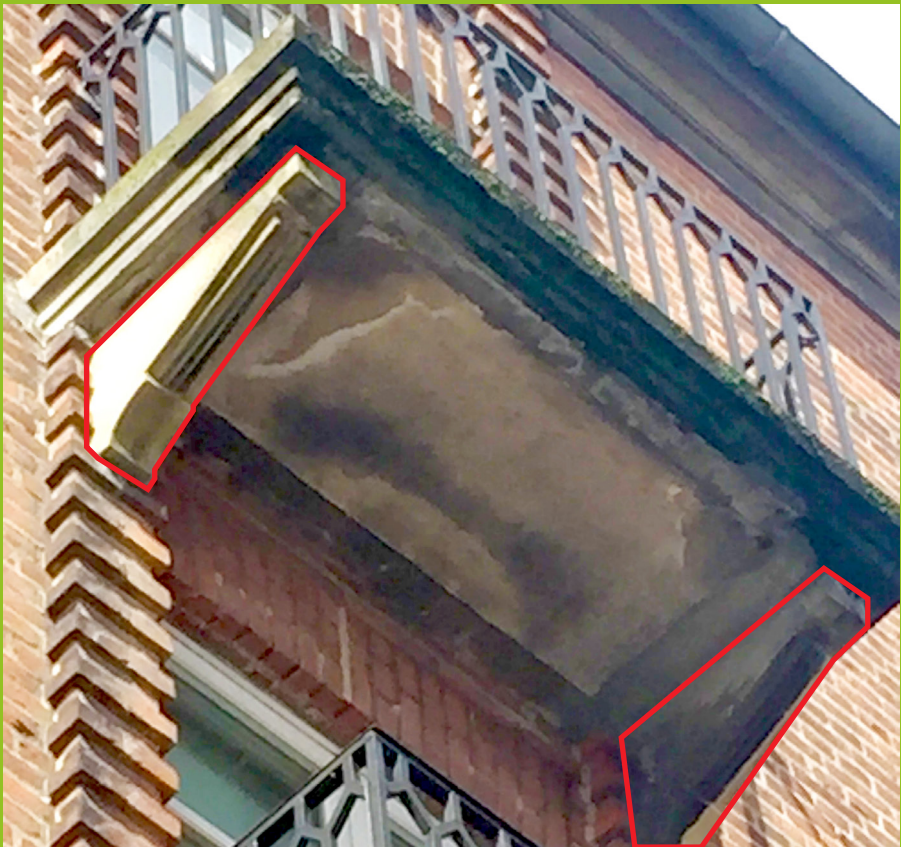
Figur 2: Altan med udliggerjern, som er udført med "pyntekonsoller" (markeret på foto), der kan give anledning til at tro, at det statiske system er anderledes end det i virkeligheden er.

Ældre betonaltaner med udliggerjern kan være udført med pyntekonsoller, som ingen reel bærende funktion har (figur 2).

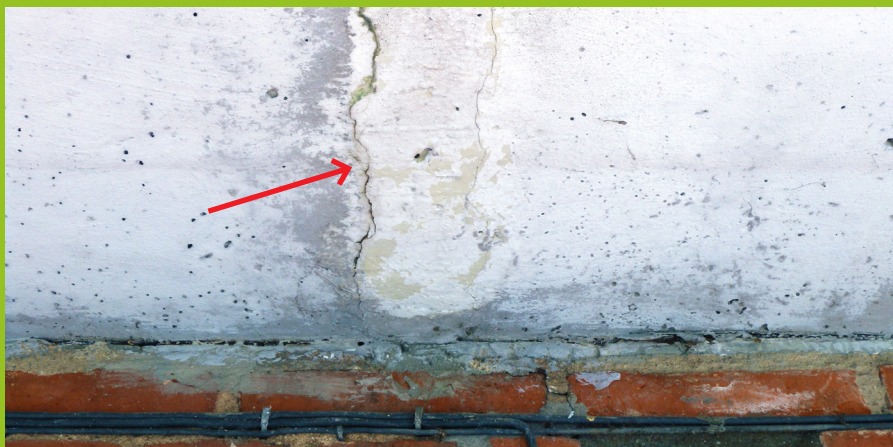
Figur 3: Altan med udliggerjern, hvor der ses revner og opbuling i undersiden, som er orienteret vinkelret på facaden. I dette tilfælde er revnen opstået som følge af korrosion på et overliggende udliggerjern. Denne type revner og udbulinger kan både optræde i altanens over- og underside afhængig af, hvor på udliggerjernet korrosionen foregår. Bemærk, at der ikke ses rødbrune udfældninger i forbindelse med revnen, selv om der foregår korrosion.

Korrosionsprodukter fra jern fylder op til 10 gange mere end jernets oprindelige størrelse. Når jern, der er indstøbt i beton, rustet, vil denne volumenforøgelse derfor medføre revner og afskalninger af betonen over jernet (figur 3). Ligeledes vil rustdannelser ofte, dog ikke altid, kunne medføre rødbrune udfældninger på betonoverfladen.

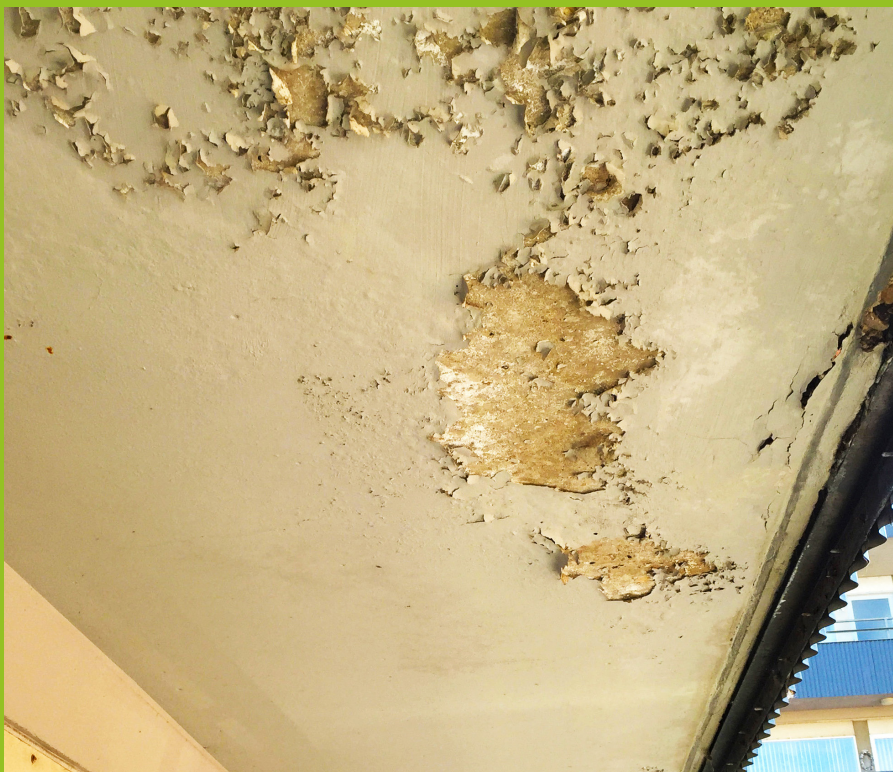
Figur 4: Afskalninger af maling og hvide udfældninger på underside af altan, hvilket indikerer, at der foregår en utilsigtet fugtpåvirkning af betonen.

kan det være indikationer på, at nedbrydning af de indstøbte udliggerjern er i gang (figur 4).

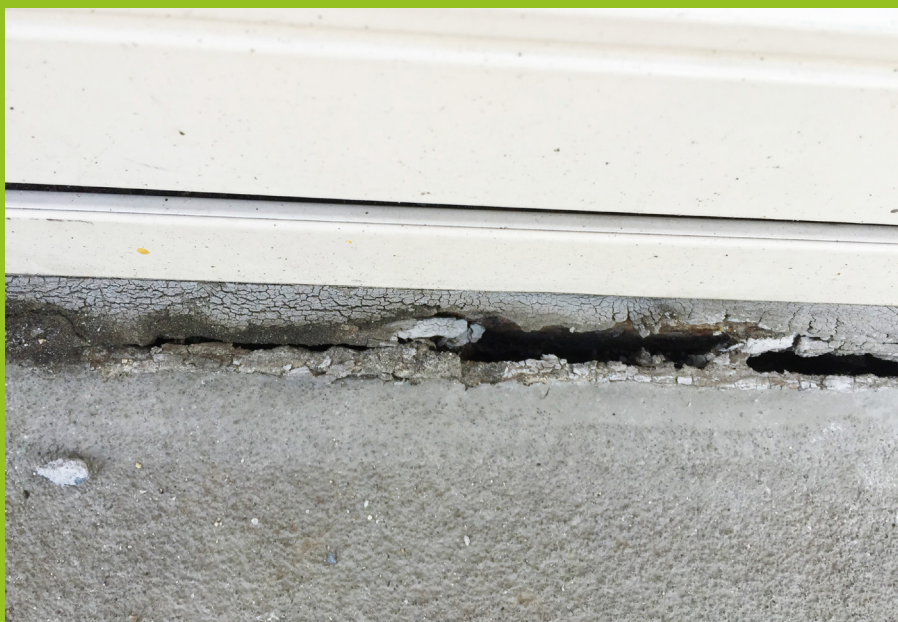
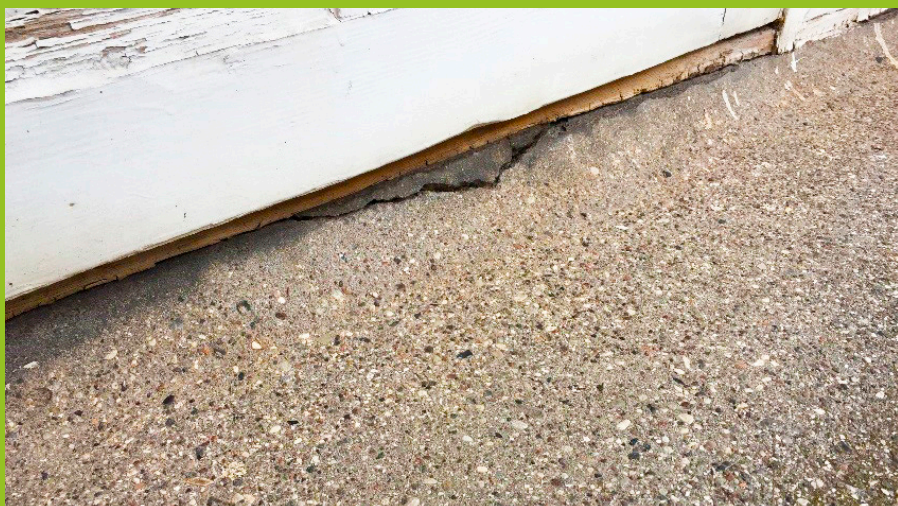
Figur 5: Øverst: Defekt fuge under udgangsdør til altan. Øget adgang for fugt til området under døren, hvorfor eventuelle udliggerjern, som er placeret i dette område, vil være ekstra udsatte for korrosion. Nederst: Altan, hvor tætning mod facade og under dørparti er udført med hulkehl. Der ses her revne i hulkehlen under dørparti, hvorfor dennes funktion lokalt vil være forringet.

Revner eller utætheder i hulkehl ved samling mellem altanplade og facade kan lokalt medføre korrosion af udliggerjernene i et kritisk område, og det er derfor vigtigt at sørge for, at tætningen mod facade fungerer og er udført hensigtsmæssigt (figur 5).

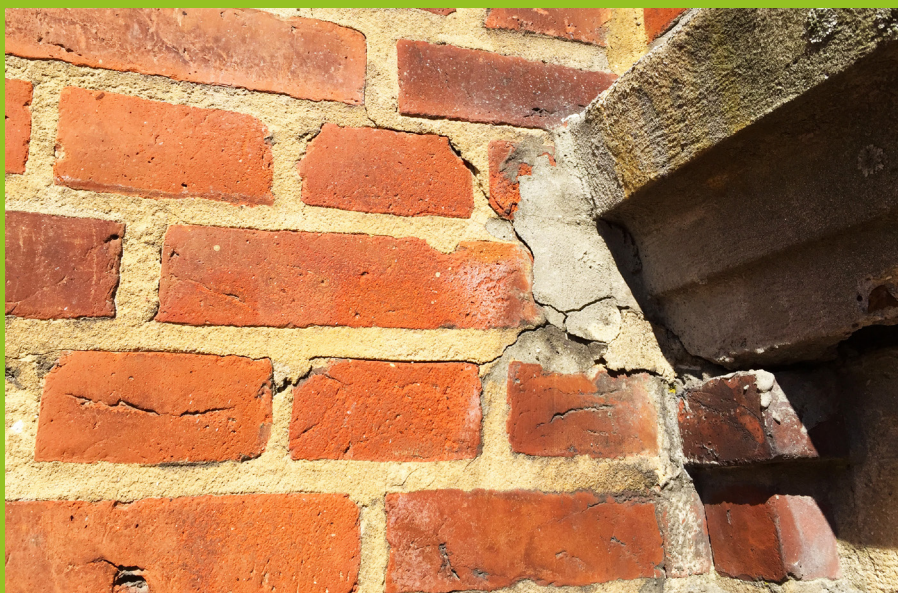
Figur 6: Revner i mørtelfuger omkring område med udliggerjern giver øget adgang for fugt til udliggerjern, hvilket kan være medvirkende til at initiere korrosion på stålprofilet.

Revner og defekter i mørtelfuger i murværk over og omkring området, hvor altanpladen møder murværket, kan give anledning til vandindtrængning og er væsentlige at få repareret (figur 6).

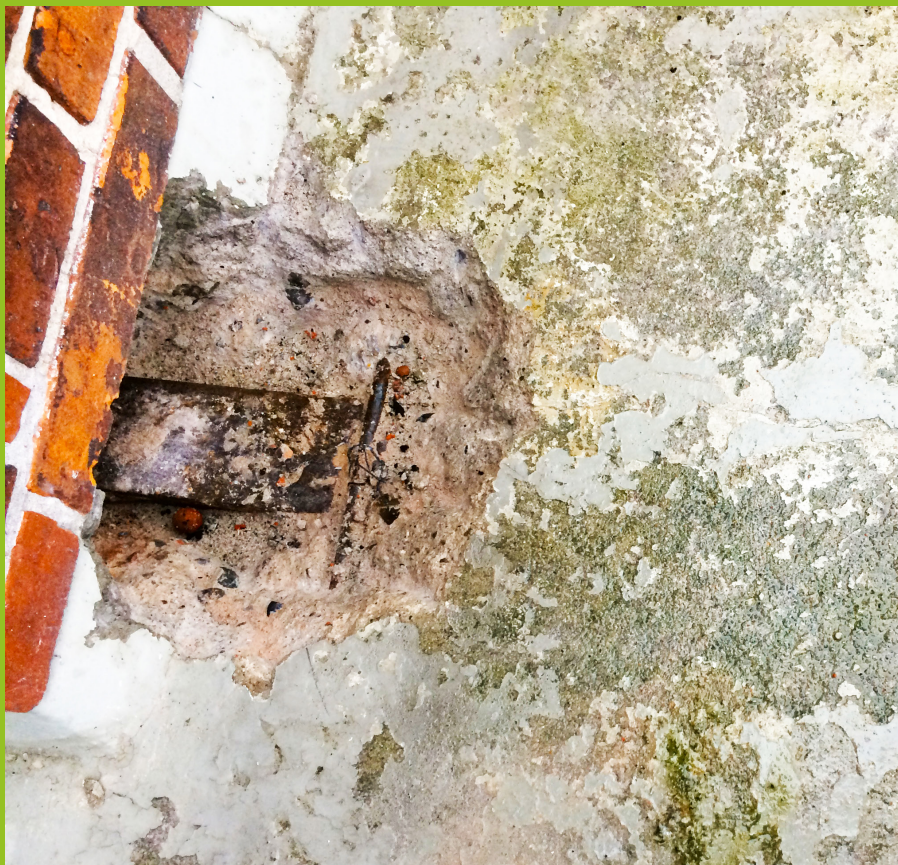
Figur 8: Ophugning til udliggerjern foretaget ind under facade til besigtigelse af jernets tilstand i området under facademuren.

Korrosion i dette område viser sig ikke nødvendigvis i form af revner, afskalninger og opbulninger i murværk og beton, og eneste mulighed for at opdage dette, er at foretage en ophugning til jernet i det pågældende område under facademuren (figur 8).

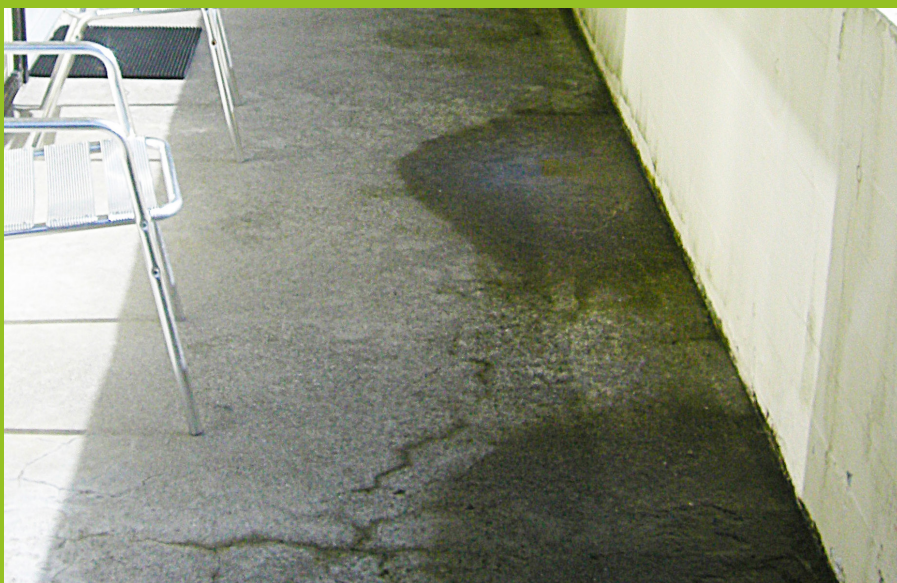
Figur 9: Altan hvor afvanding ikke foregår korrekt. I dette tilfælde opstår vandpytter mod brystning ved altanens forkant.

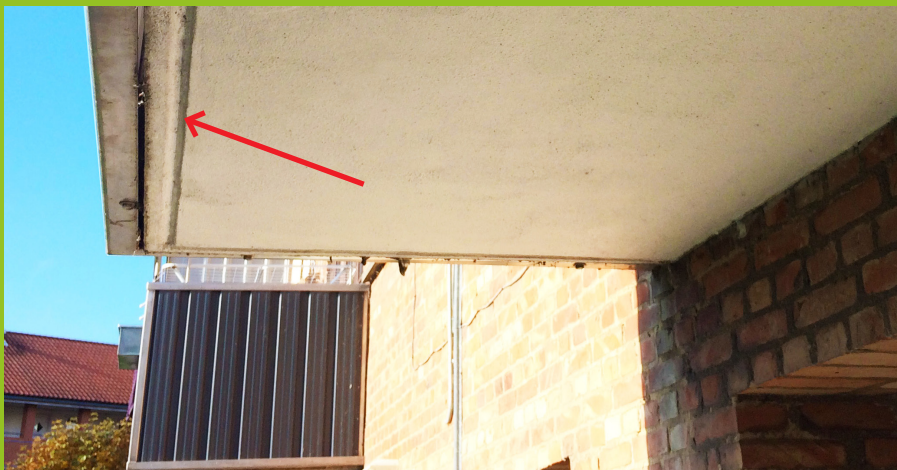
Figur 10: Drypnæse (markeret på foto) ved forkant som i dette tilfælde er "indstøbt" i betonen. Drypnæsen sørger for, at overfladevand drypper af ved altanens forkant og reducerer opfugtningen af altanens underside.

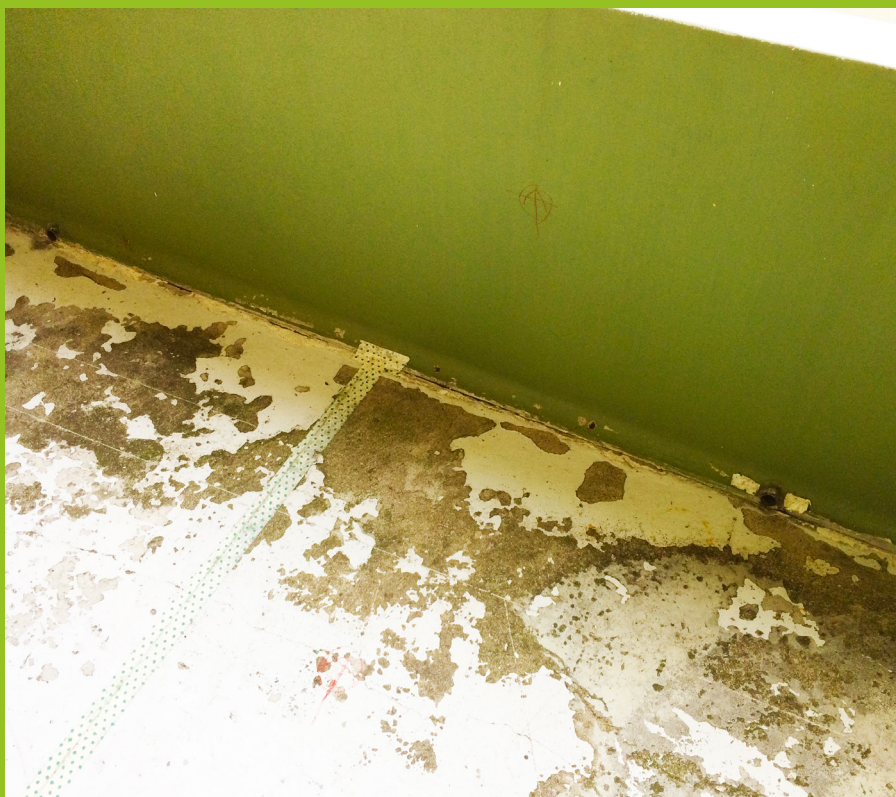
Figur 11: Udslidt/defekt belægning på overside af altan medfører øget opfugtning af betonen.
