Ofte rentable konstruktioner

Vejledning til bygningsreglementet

Version 4

01. januar 2021

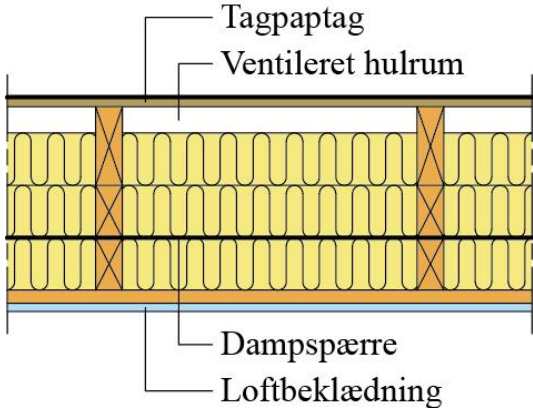
Fladt tag (indefra)	
<p>Nuværende tilstand: Intakt isolering</p>	<p>Handling: Isolering, tykkelserne svarer tilnærmert til kravene i bygningsreglementet (BR18)</p>
<p>Isoleringstykkelse mindre end eller lig med 100 mm</p>	<p>U-værdi på 0,12 W/m²K Isoleringstykkelse ca. 300 mm</p>

<p>Isolering ≤ 100 mm</p>

<p>Samlet isolering 300 mm</p>
<p>Forudsat, at loftshøjde kan overholdes.</p>
