# Ofte rentable konstruktioner

Vejledning til bygningsreglementet

Version 4

01. januar 2021

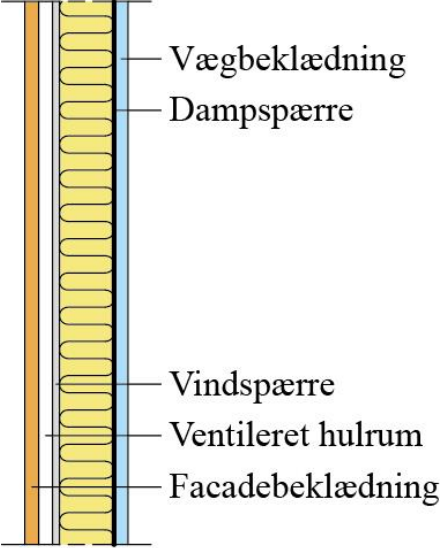
<p>Isolering ≤ 100 mm</p>

## Let ydervæg (skeletkonstruktion) inkl. brystnings- og fyldningspartier (indvendig)

<b>Nuværende tilstand:</b> Intakt isolering	<b>Handling:</b> Isolering, tykkelserne svarer tilnærmest til kravene i bygningsreglementet (BR18)
Isoleringstykkelse mindre end eller lig med 100 mm	U-værdi på 0,18 W/m <sup>2</sup> K Isoleringstykkelse ca. 250 mm

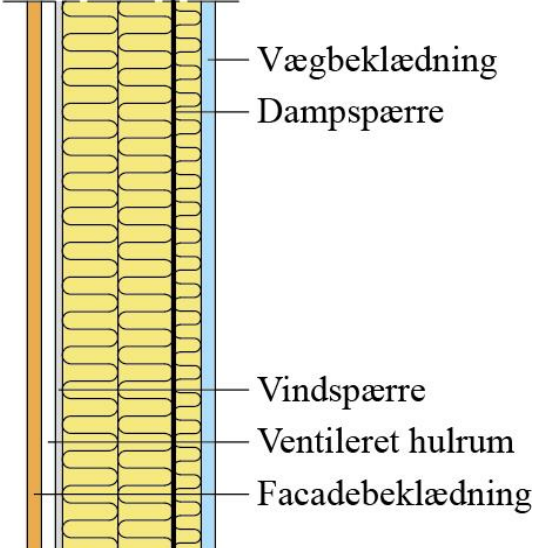
<p>Samlet isolering 250 mm</p>
<p>Dampspærren kan med fordel placeres et stykke inde i konstruktionen for at undgå fremtidig perforering. Særlig opmærksomhed henledes på samlingen mod gulv og loft, samt omkring vinduer og døre.</p>

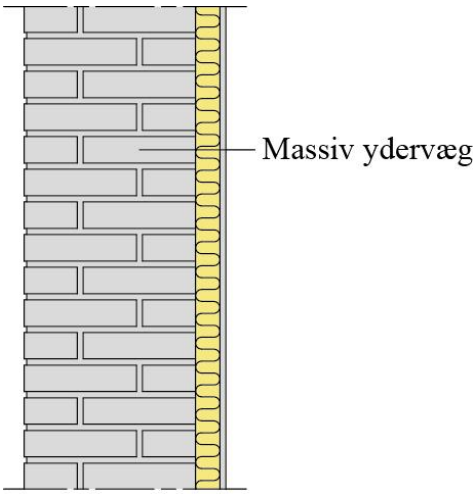
<p>Isolering ≤ 50 mm</p>

<b>Massiv ydervæg i tegl (indefra)</b>	
<b>Nuværende tilstand:</b> Intakt isolering	<b>Handling:</b> Isolering, tykkelserne svarer tilnærmest til kravene i bygningsreglementet (BR18)
Isoleringstykkelse mindre end eller lig med 50 mm	U-værdi på 0,18 W/m <sup>2</sup> K Isoleringstykkelse ca. 200 mm

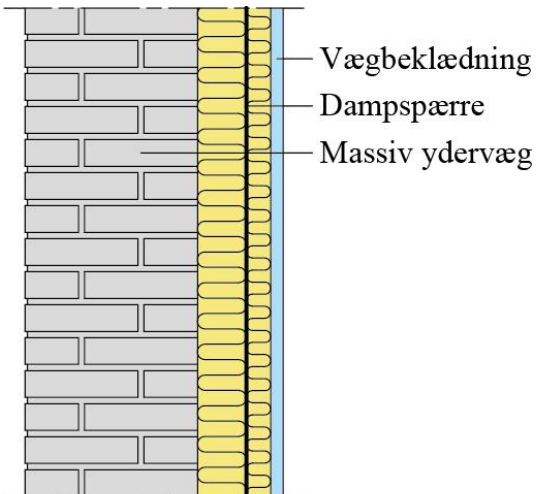
<p>Samlet isolering 150 mm</p> <p>Vægbeklædning Dampspærre Massiv ydervæg</p>
<p><b>Isoleringstykkelse efter isolering bør maksimalt svare til ca. 150 mm for at undgå fugtproblemer.</b></p> <p>Dampspærren kan med fordel placeres et stykke inde i konstruktionen for at undgå fremtidig perforering.</p> <p>Udvendig efterisolering er at foretrække frem for indvendig.</p>

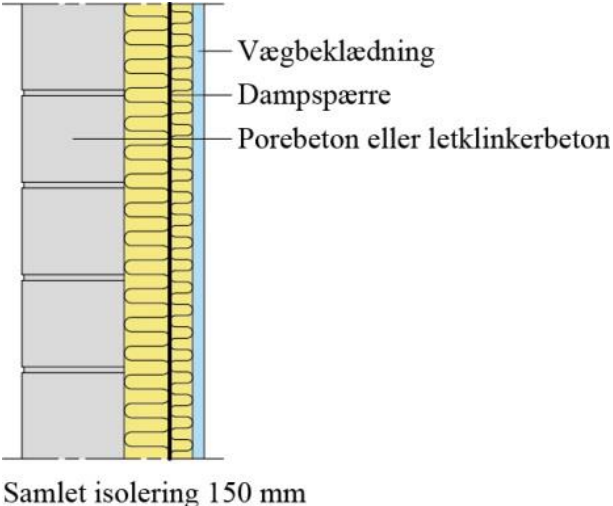
<p>Vægbeklædning Dampspærre Porebeton eller letklinkerbeton</p> <p>Samlet isolering 150 mm</p>
<p><b>Isoleringstykkelse efter isolering bør maksimalt svare til ca. 150 mm for at undgå fugtproblemer.</b></p> <p>Dampspærren kan med fordel placeres et stykke inde i konstruktionen for at undgå fremtidig perforering.</p> <p>Udvendig efterisolering er at foretrække frem for indvendig.</p>

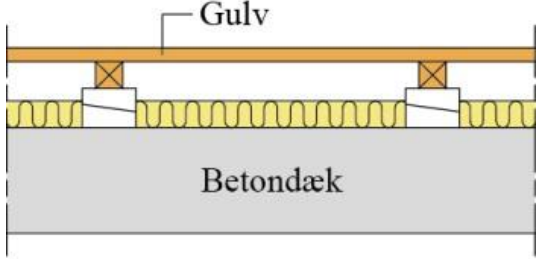
<b>Betondæk over krybekælder</b>	
<p><b>Nuværende tilstand:</b> Intakt isolering</p>	<p><b>Handling:</b> Isolering, tykkelserne svarer tilnærmet til kravene i bygningsreglementet (BR18)</p>
<p>Isoleringstykkelse mindre end eller lig med 75 mm</p>	<p>U-værdi på 0,10 W/m<sup>2</sup>K Isoleringstykkelse ca. 350 mm</p>

<p>The diagram shows a cross-section of a floor assembly. At the top is a wooden floor joist labeled 'Gulv'. Below it is a thin layer of yellow insulation. Underneath the insulation is a grey concrete slab labeled 'Betondæk'. Two white rectangular blocks are shown supporting the concrete slab above the crawlspace. Below the concrete slab, the text 'Isolering ≤ 75 mm' is written.</p>

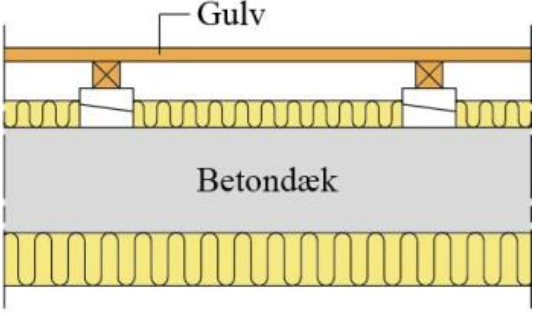
<p>The diagram shows a cross-section of a floor assembly. At the top is a wooden floor joist labeled 'Gulv'. Below it is a thin layer of yellow insulation. Underneath that is a thicker layer of yellow insulation. Below the thick insulation is a grey concrete slab labeled 'Betondæk'. Two white rectangular blocks are shown supporting the concrete slab above the crawlspace. Below the concrete slab, the text 'Samlet isolering 150 mm' is written.</p>

<p>Isoleringstykkelse bør maksimalt svare til ca. 150 mm for at undgå fugtproblemer.</p>

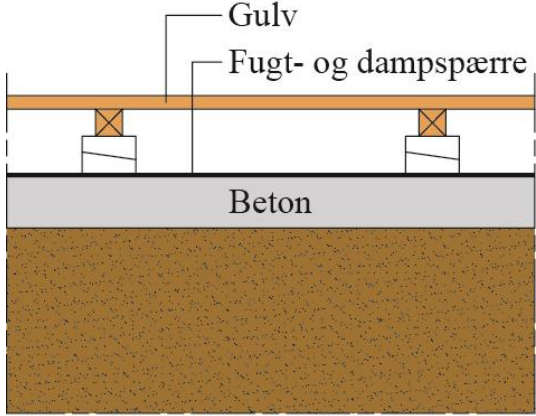
<p>Uisoleret</p>

Terrændæk med/uden gulvvarme	
<p><b>Nuværende tilstand:</b> Intakt isolering</p>	<p><b>Handling:</b> Isolering, tykkelserne svarer tilnærmert til kravene i bygningsreglementet (BR18)</p>
<p>Isoleringstykkelse lig med 0 mm</p>	<p>U-værdi på 0,10 W/m<sup>2</sup>K Isoleringstykkelse ca. 300mm</p>

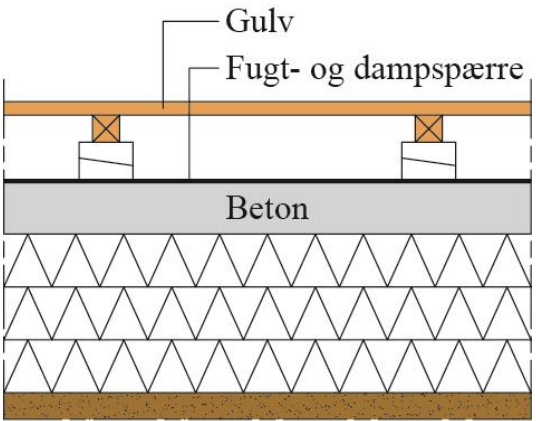
<p>Samlet isolering 300 mm</p>
<p>Det vil normalt være rentabelt at efterisolere, hvis det udføres i forbindelse med at betonlaget opbrydes. Den rentable isoleringstykkelse vil i ældre huse svare til fundamentets dybde.</p>
