Udeluftindtag gennem kanaler i jord

Niels C. Bergsøe

Titel Udeluftindtag gennem kanaler i jord
Serietitel SBI 2012:06
Udgave 1. udgave
Udgivelsesår 2012
Forfatter Niels C. Bergsøe
Sprog Dansk
Sidetal 49
Emneord Udeluftindtag, kanaler, skimmelsvamp, ventilationsluft

Denne undersøgelse skal medvirke til at afklare, om udeluftindtag gennem ventilationskanaler anbragt i jorden udgør et potentielt sundhedsmæssigt problem.

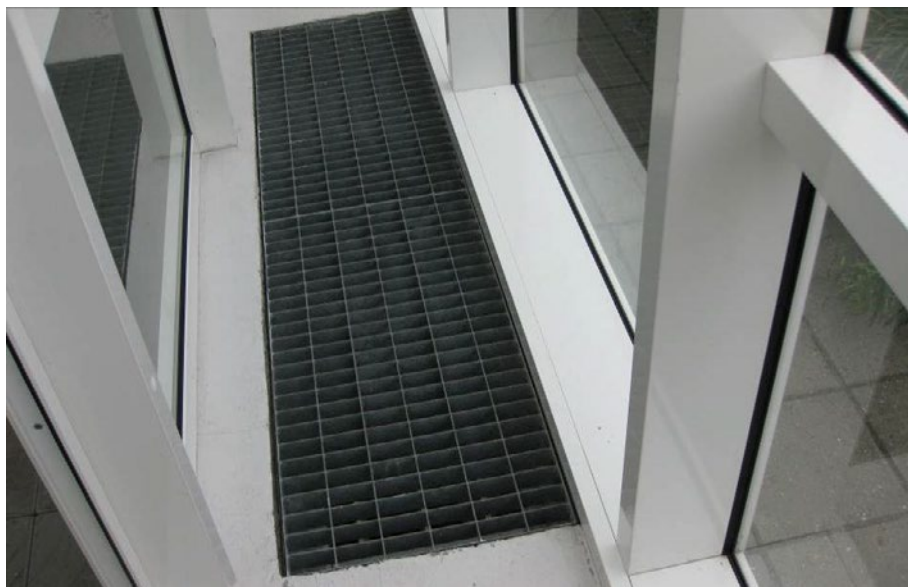
Figur 35. Indtagsrist i dobbelfacade.

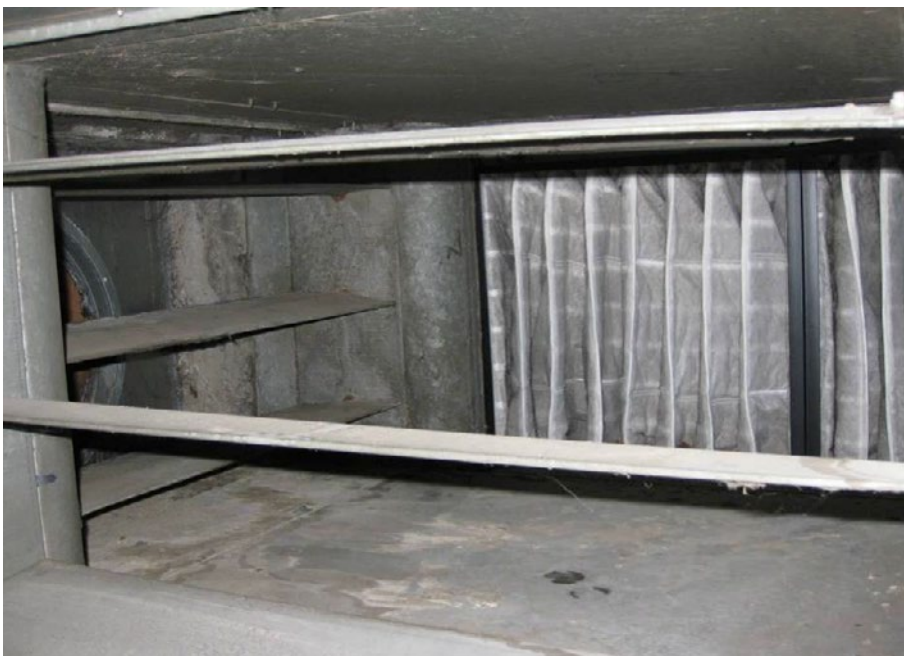
Figur 55. Bunden i boksen, hvor indtagskanalen udmunder.

Kanalens udmunding i kælderens er vist i figur 53 (blandt andre). Prøvetagning er sket i bunden af boksen.

Filtersektionen, som ses i baggrunden, var tilsmudset, men tilsyneladende ikke i kritisk grad. Til gengæld havde der samlet sig visne blade foran filtret, hvilket indikerer, at en del af det materiale, som samler sig i bunden af indtagskanalen, bringes gennem kanalen til ventilationsaggregatet. Desuden viser bunden af boksen tegn på, at der kan forekomme vand i kanalen.

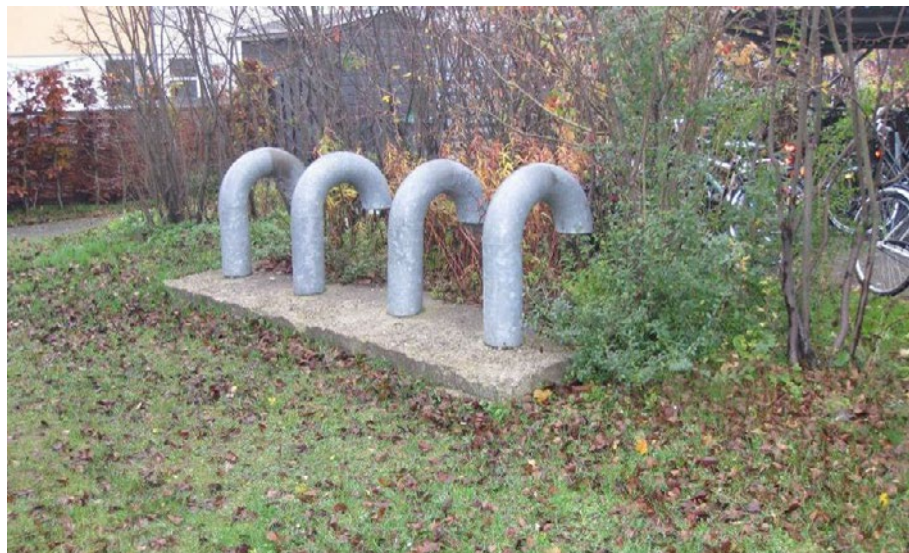
Figur 58. Østside. Udeluftindtag.

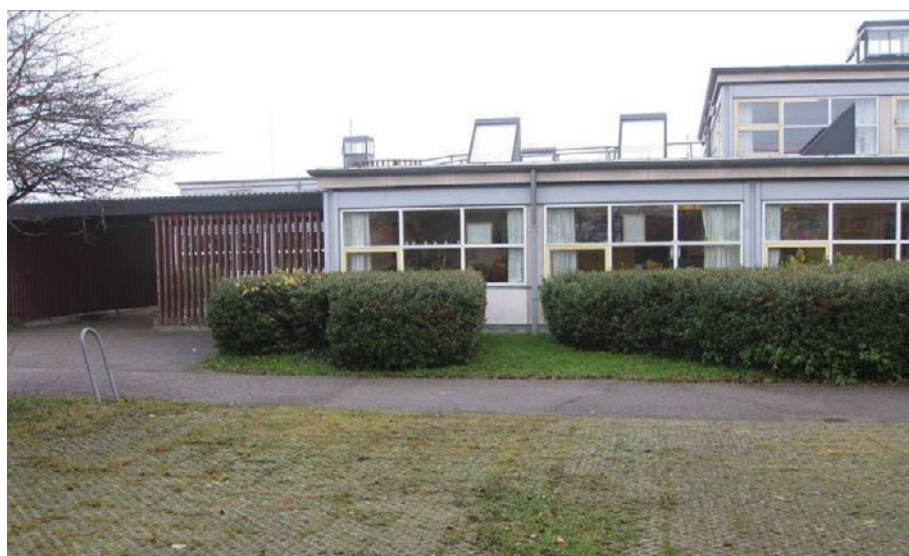
Figur 60. Østside. Kanalerne i jorden går ind til bygningen her. Inspektionsbrøndene (se figur 59) er til venstre umiddelbart uden for billedet.

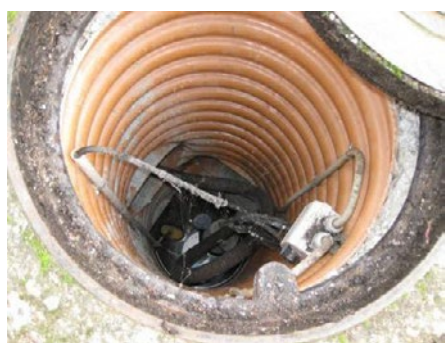
Figur 66. Østside. Inspektionsbrønde.

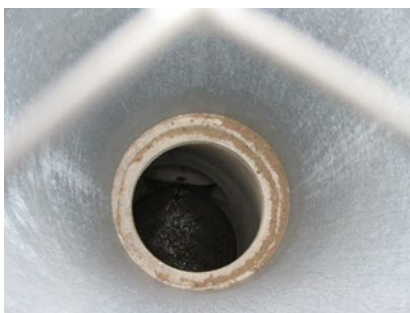
Det er åbenlyst, at systemer som fx i skole B og i skole C er sårbare systemer. Skole B på grund af den uheldige udformning af selve udeluftindtaget og skole C på grund af udformningen af kondensbrøndene. Også udeluftindtaget i skole A har, som det er udført, en uheldig udformning. I de nævnte systemer er der stor risiko – grænsende til sikkerhed – for, at ventilationsluften forurenes. Desuden lever systemerne ikke op til kravene i DS/EN 447 Norm for mekaniske ventilationsanlæg, afsnit 6.2 om placering og udformning af luftindtag og -afkast.

Figur 78. Skole A (figur 25 og figur 26).
